SÖRKÄNMÄEN RAKENNUSINVENTOINTI

RAKENNETUN YMPÄRISTÖN INVENTOINTI

Honkalan Sörkänmäen asemakaavan muutos ja osittainen kumoaminen

Maastokäynnit heinäkuussa 2024

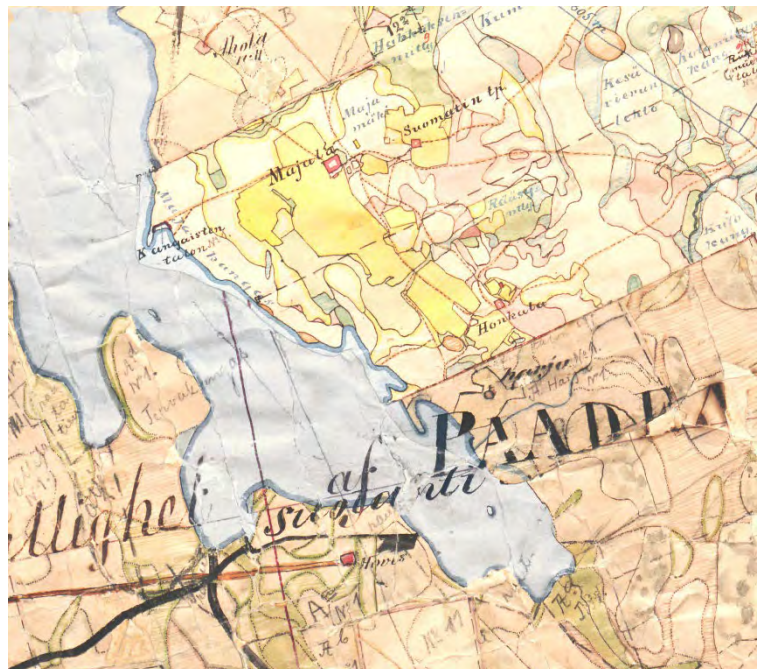
Kuva 2. Rajaus karttalehdestä 1840-luvulta, jossa Paadentaipaleen kylä eli nykyinen Suolahti. Honkalan ja Majalan talot peltoineen erottuvat punaisella kuvasta. Sörkänmäkeä ei vielä ole. Vesistön väriä on korostettu alkuperäisestä kuvasta. Kuva: https://www.arkistot.info/pukkimakea/kartat/aa-nekoski_suolahti.jpg

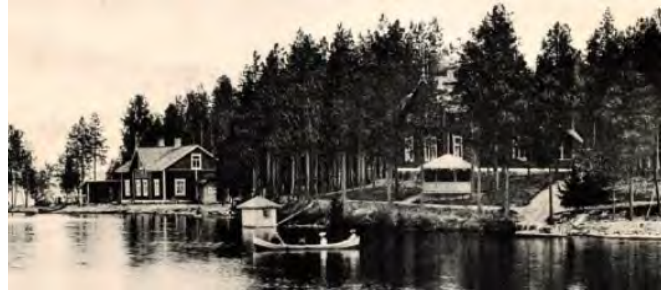
Kuva 3. Mäntyniemi vuonna 1906. Kuvassa vasemmalla rannassa alatupa Leipomo, laiturin päässä uimakoppi, puiden takana suuri päärakennus ja rinteessä mutterin muotoinen huvimaja. Kuva: Ote postikortista, Rami Lampisen kokoelma. Julkaistu Äksässä 2015

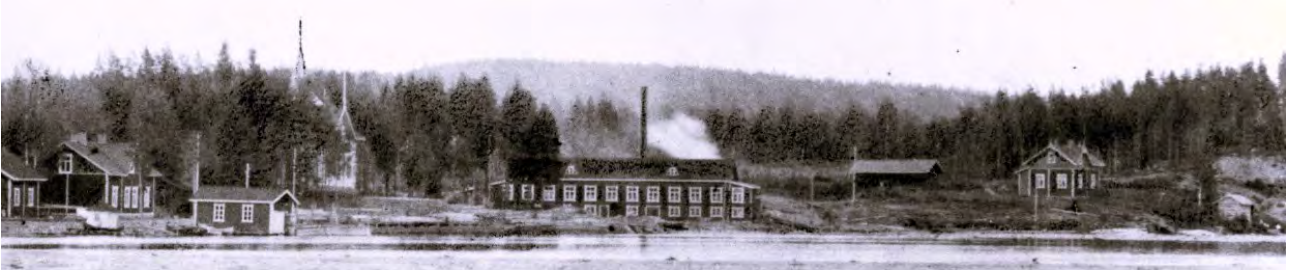
Kuva 5. Ali Riihijärven saha vuonna 1911. Vasemmalla Mäntyniemen rakennuksia: Leipomo, venekoppi ja puiden takana päärakennus, jonka väritys ja muoto oli muuttunut vuodesta 1906: rakennus on vaaleampi, ja siihen rakennettiin tähtitorni. Keskellä kuvaa on saha piippuineen, ja oikealla oleva talo on Kankaisen talo. Kuva: Vanhan Äänekosken Kotiseutuyhdistyksen valokuva-arkisto

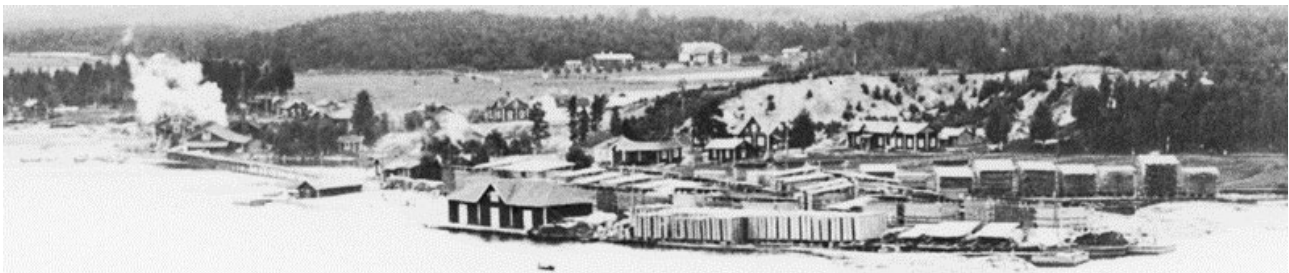
Kuva 7. Sahan rakennuksia vasemmalta alkaen: saha ja höyläämö, jossa kuljetusrata Lastuniemen suurelle rantamakasiinille ja lautatarhaan. Taustalla näkyy Sörkänmäen asuinrakennuksia: asuinmökki Töppölä, osa Hintikan kaupparakennusta ja asuntolatalo Ylä-Mäkinen. Kuva: Vanhan Äänekosken Kotiseutuyhdistyksen valokuva-arkisto

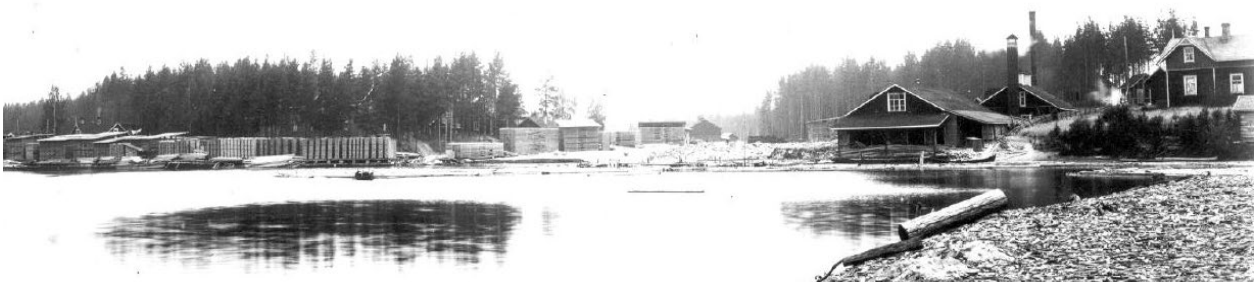
Kuva 6. Kuva sahan rannasta, otettu 1900-1915 välillä nykyisen uimarannan kohdalta. Vasemmalla metsästä pilkistää Mäntyniemen talo, ja puuton kohta on reitti tiilitehtaan alueelle. Saha- ja höyläämörakennus sijaitsevat rinteessä rannan tuntumassa. Oikeassa reunassa näkyy Kankaisen talon kulma. Mäntyniemen rannassa on lautataapeleita. Kuva otettu kuorijätteen päältä. Kuva: tuntematon kuvaaja, 1900-1915. Keski-Suomen museo, finna.fi

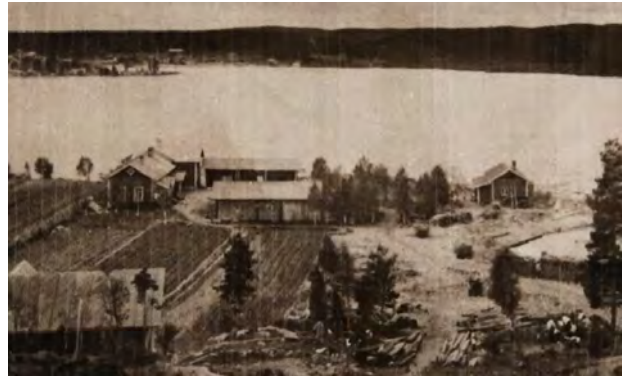
Kuva 8. Sörkänmäen ranta 1900-luvulla. Rakennuskokonaisuus vasemmalla on ollut kolmen perheen vuokrattu asuintalo ”Mäkisen talo” talousrakennuksineen. Oikealla saunamökki ”Pietiläinen”. Rannassa on puita harvakseltaan ja hiekkainen ympäristö on osittain myllättyä. Kuva: Vanhan Äänekosken Kotiseutuyhdistyksen valokuva-arkisto

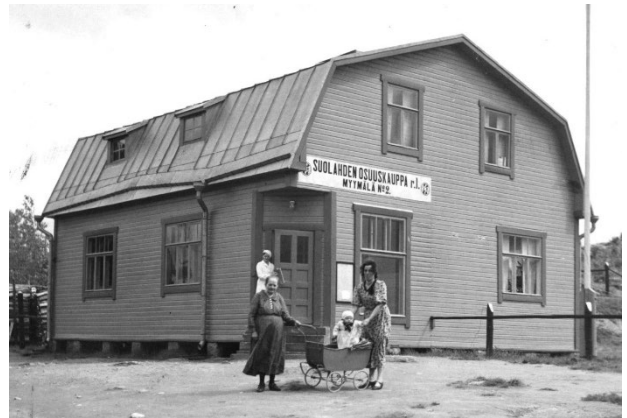
Kuva 9. Osuuskaupan rakennus alkuperäisessä asussaan. Myymälään käytiin rakennuksen kulmasta Höökinkadun ja Majalankadun risteyksessä. Kuva: Vanhan Äänekosken Kotiseutuyhdistyksen valokuva-arkisto

Höökin talo, mansardikattoinen Osuuskauppa sekä Höökinkadulla sijainnut Rossin kahvilatalo ovat Sörkänmäen säilyneitä liiketoimintaa ja asumistarpeita palveleita rakennuksia, ja ovat nykyisin pientaloja. Hintikan kauppa oli viimeisimmillään huomattavan suuri rakennus alueen muuhun 1900-luvun alkuvuosikymmenten rakennuskantaan verrattuna: vanhoissa kuvissa näkyy, että rakennus olisi ollut aluksi n. 1/3 pituinen viimeisestä julkisivun pituudestaan. 1950-luvun lisäosalla L-muotoiseksi kasvanut Hintikan kauppa ja vanhat kioskirakenteet ovat sittemmin korvaantuneet uudella rakennuskannalla 1980-luvulta lähtien.

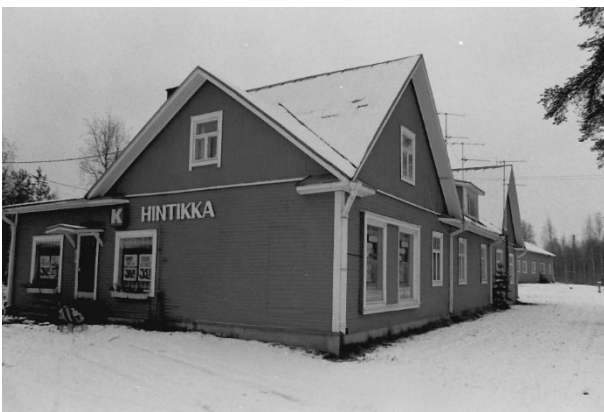
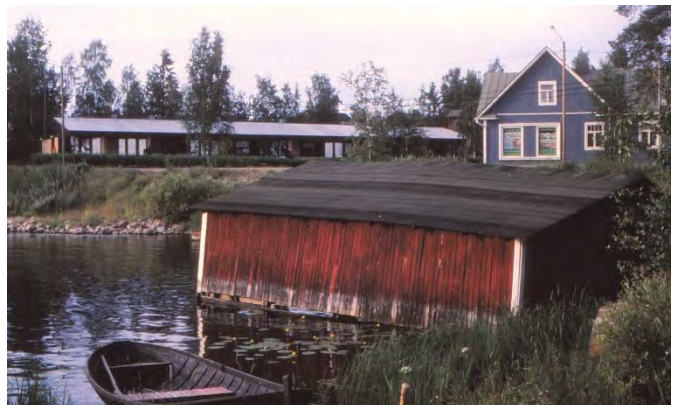
Kuva 10. Hintikan kauppa kuvattuna 1980-luvulla. Rakennus on ollut pitkä ja harjakattoinen kahdella poikkipäädellä. Rakennuksen takana oli kaupan laajennusosa ja useita kuisteja. Sörkänmäen vanhemmissa rakennuksissa harjakaton päädissä suuri frontoni tai ”kirkonkatto” on ollut huomattavan yleinen. Oikea kuva otettu nyk. uimarannalta, ja siinä näky Sörkänrivi, venekoppi ja nyk. puretun Hintikan kaupparakennuksen kulma. Kuvat: vuosilta 1986 ja 1987

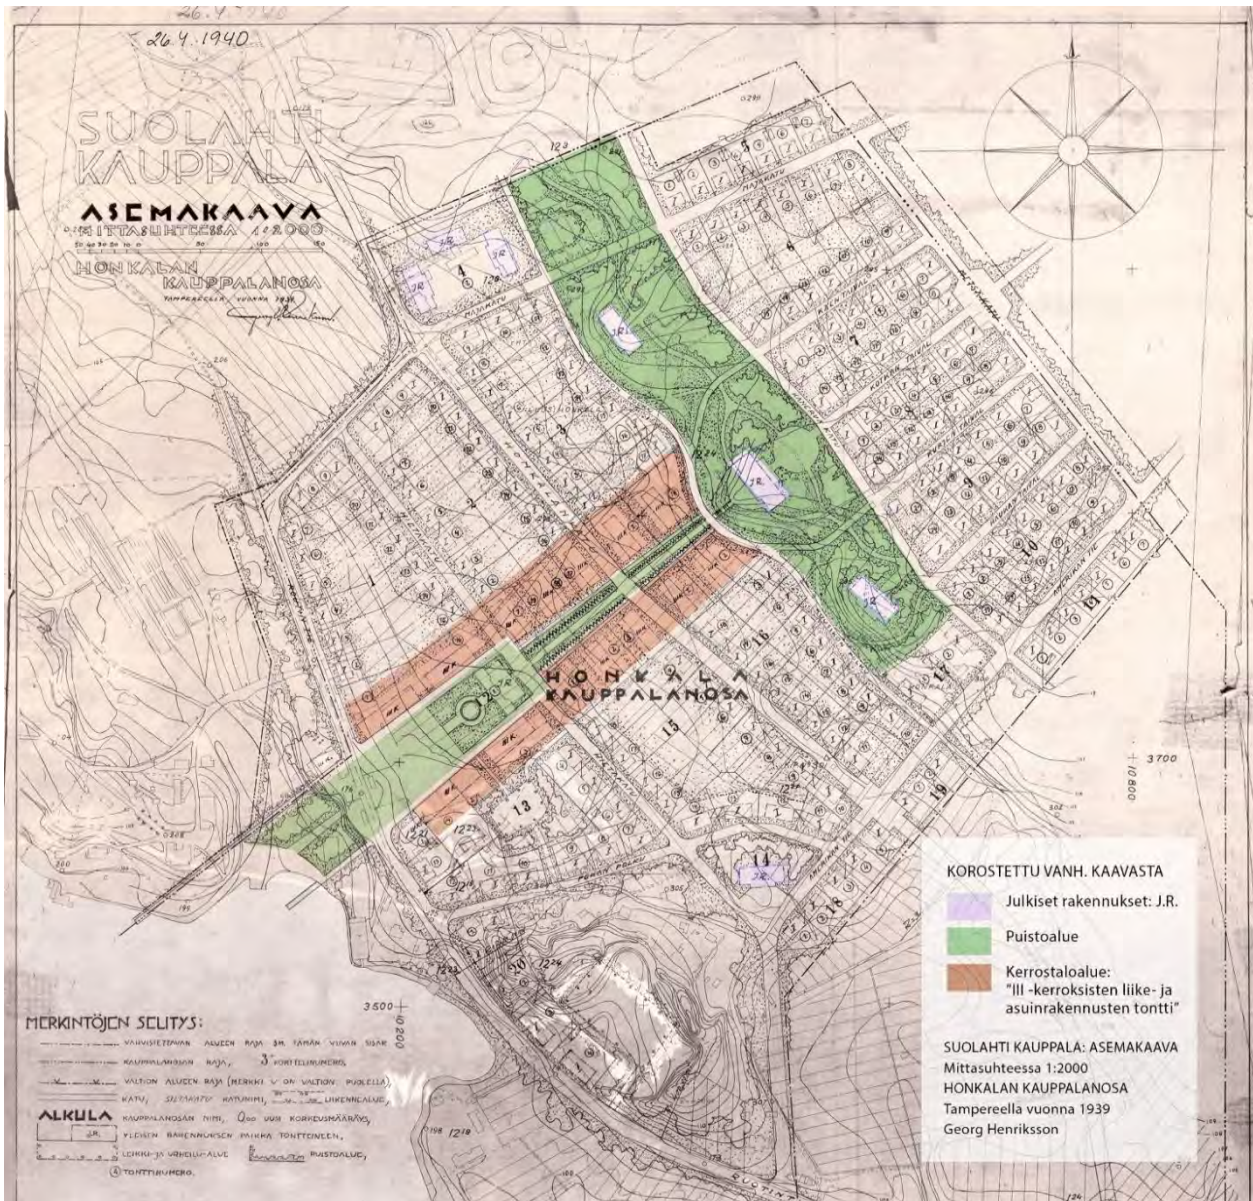
Kuva 11. Suolahden ensimmäinen asemakaava Honkalan kauppalanosasta 1939. Kaavaan on korostettu vihreällä suuret geometriset puistoalueet ja ruskealla kolmikerroksisten asuinkerrostalojen alue. Honkalan puolelle on suunniteltu Majalan koululta alkava julkisrakennusten kokonaisuus, jossa violetilla korostetut julkisrakennukset sijoittuvat rinteiden harjanteille yhtenäisellä puistoalueella, joka päättyy Honkalan tilaan. Keskimmäiseltä julkisrakennukselta lähtee viivasuora puistoakseli ent. sahan alueelle. Vaikka suunnitelma on kaupunkimainen ja mittava, olevaa rakennuskantaa on kuitenkin jokseenkin huomioitu tielinjauksissa nyk. Höökinkadun alkupään ja Honkalan tilan kohdalla. Suurten linjojen kohdalla pienet asuinrakennukset olisivat saaneet väistyä. Kuva: Äänekosken kaupungin arkisto

Sörkänmäki on pitkälti rakentunut ennen 1940-luvun asemakaavaa rannan ja maaston muotojen mukaan. Asemakaavassa rantaviivan käsittelyssä näkyy paikan merkittävyys: sahatoiminnan todettu poistuminen on huomioitu Mäntyniemen kupeessa osoittamalla kohta viheralueeksi. Ympäristöä jäsentävä ensimmäinen asemakaava on pääasiassa jäänyt toteutumatta.

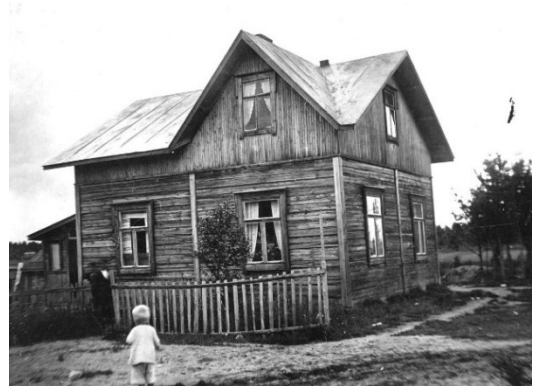
Kuva 13. Asuinrakennuksia Sörkänmäellä. Yllä Suutari Toikkasen talo 1930-luvulla ja alla Höökin talo, jossa toimi useita liikkeitä ja posti. Höökin talossa ensimmäinen kerros oli aluksi hirsipinnalla ja yläkerta verhoitu kapealla pystypuupaneelilla. Kuvat: Vanhan Äänekosken Kotiseutuyhdistyksen valokuva-arkisto

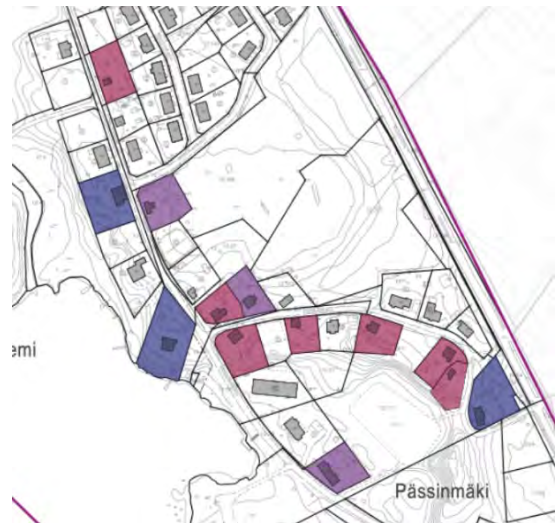
Kuva 14. Inventointialueen 1900-1930-lukujen rakennuskanta.

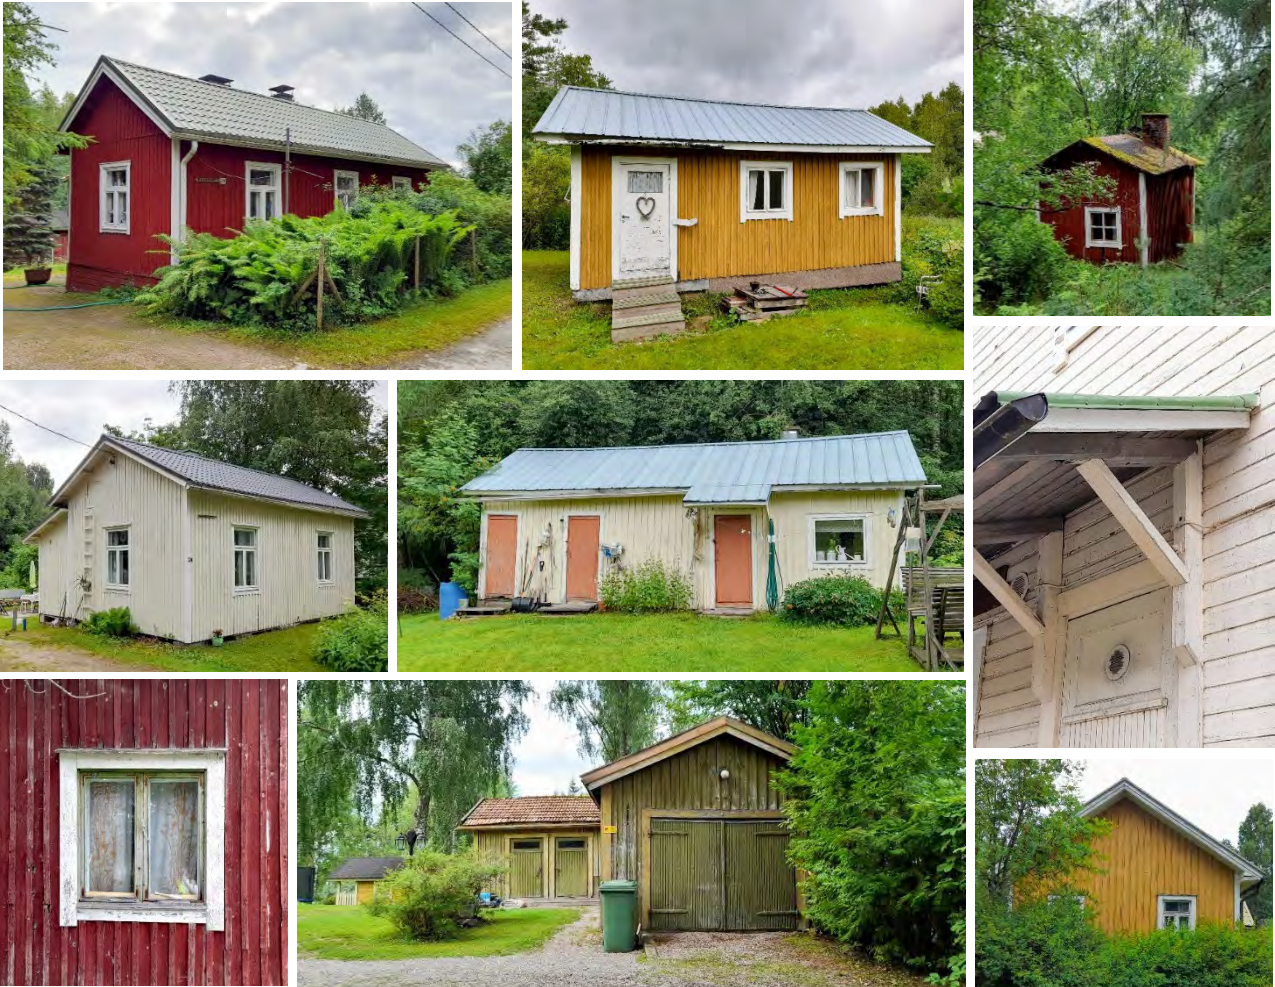
Kuva 15. Vanhinta rakennuskantaa Sörkänmäellä, jossa sahayhdyskunnan piirteitä. Kuvat Majalankadulta ja Höökinkadulta.

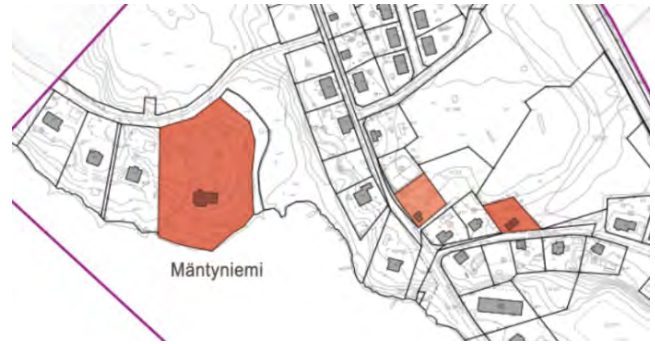
Kuva 17. 1940- ja 1950-luvulla rakennetut päärakennukset. 1960-luvulla rakennettuja kohteita ei ole.

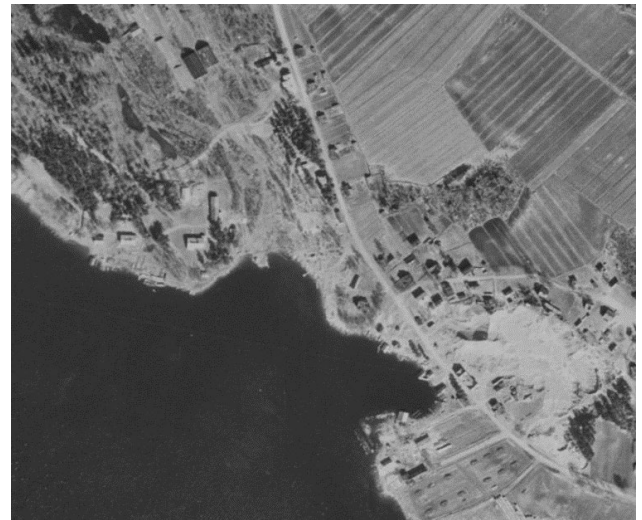
Kuva 17. Ilmakuva Sörkänmäen rannalta vuodelta 1950. Kuva: karta.paikkatietoikkuna.fi

1950-vuoden ilmakuvasaahan rakennukset ovat poistuneet kokonaan, mutta tiilitehtaan ja Pietiläisen konepajan rakennukset näkyvät. Sörkänmäki oli jo rakentunut sahatoimijan ja pienteollisuuden ympärille, jotka tekivät lähtöään rannalta. Ilmakuvasaahan Mäntyniemen talo on rakennettu uudelleen, ja Leipomo ja muut talousrakennukset sijaitsevat paikallaan. 1960-luvulle tultaessa ilmakuvasaahan puusto on kasvanut tuuheammaksi ja uimarannan seutu on täytynyt veneistä, mutta ympäristö on muutoin ennallaan.

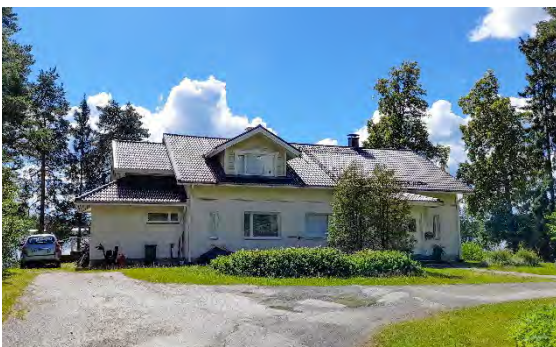
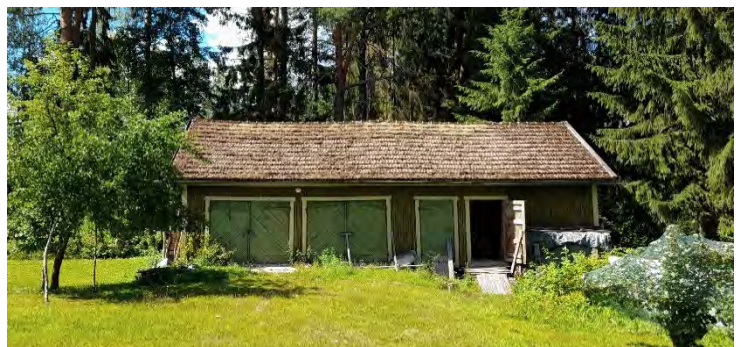
Kuva 18. Mäntyniemen uudelleenrakennettu talo nykyisessä asussaan ja 1940-luvun piharakennus.

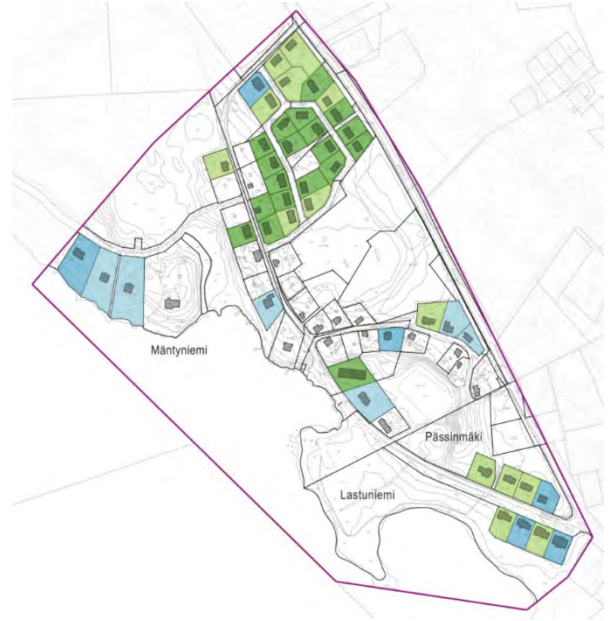
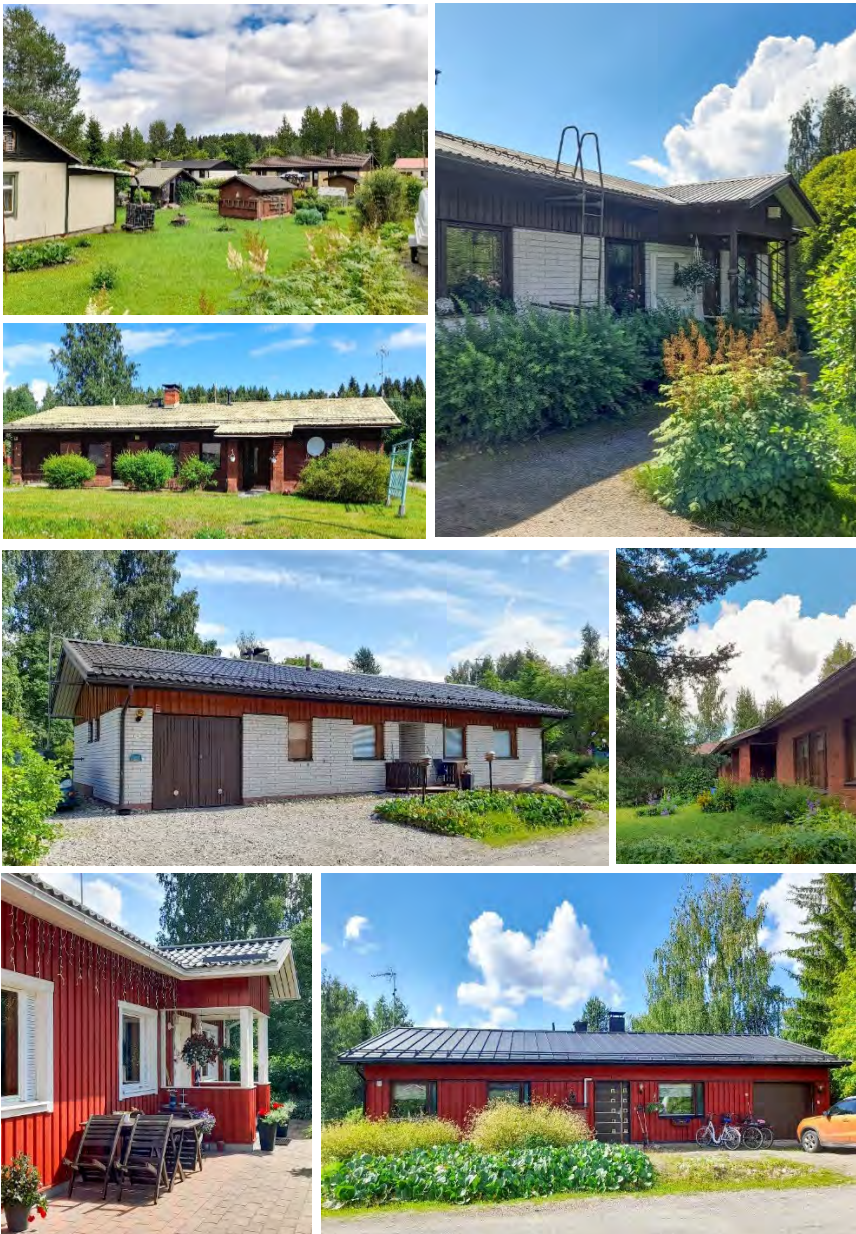
Kuva 19. Oikealla inventointialueen asuinrakennukset, jotka rakennettu vuoden 1980 jälkeen: 1980-luvulla (vihreä), 1990-luvulla (vaal. vihreä), 2000-luvulla (sininen) ja 2010-luvulla (vaal. sininen).

Kuva 20. 1980-luvun rakennuksia Mortinkadulta ja Hintikankadulta.

Sörkänmäen "Mårdin pelloille" rakentunut naapurusto erottuu omana kokonaisuutenaan muusta: yhdeltä sivulta alue liittyy historialliseen entisen sahan ympäristöön, ja alueen pohjoiskulmaan Ruotintien toiselle puolen sijoittuu entinen Majalan koulu. Pitkät asuinrakennukset on sijoitettu hieman tietä korkeammalle tien suuntaisesti. Autotallit on rakennettu osaksi asuinrakennusta, ja saatettu myöhemmin tilantarpeesta muuttaa asuinhuoneeksi. Erillinen autotalli tai muu talousrakennus on saatettu rakentaa takapihalle. Rakennuksia leimaa tumma käsitelty puu, tiili, suuret ikkunat, loiva harjakatto ja ihanne lähes maantasaisesta sisäänkäynnistä. Myös puuverhoiltuja kohteita on: väriytyks on usein punainen tummilla yksityiskohdilla, tai uusittuna vaalea valkoisilla yksityiskohdilla. Pihoja ei ole aidattu, mutta niitä erottaa paikoin suojakasvillisuus.

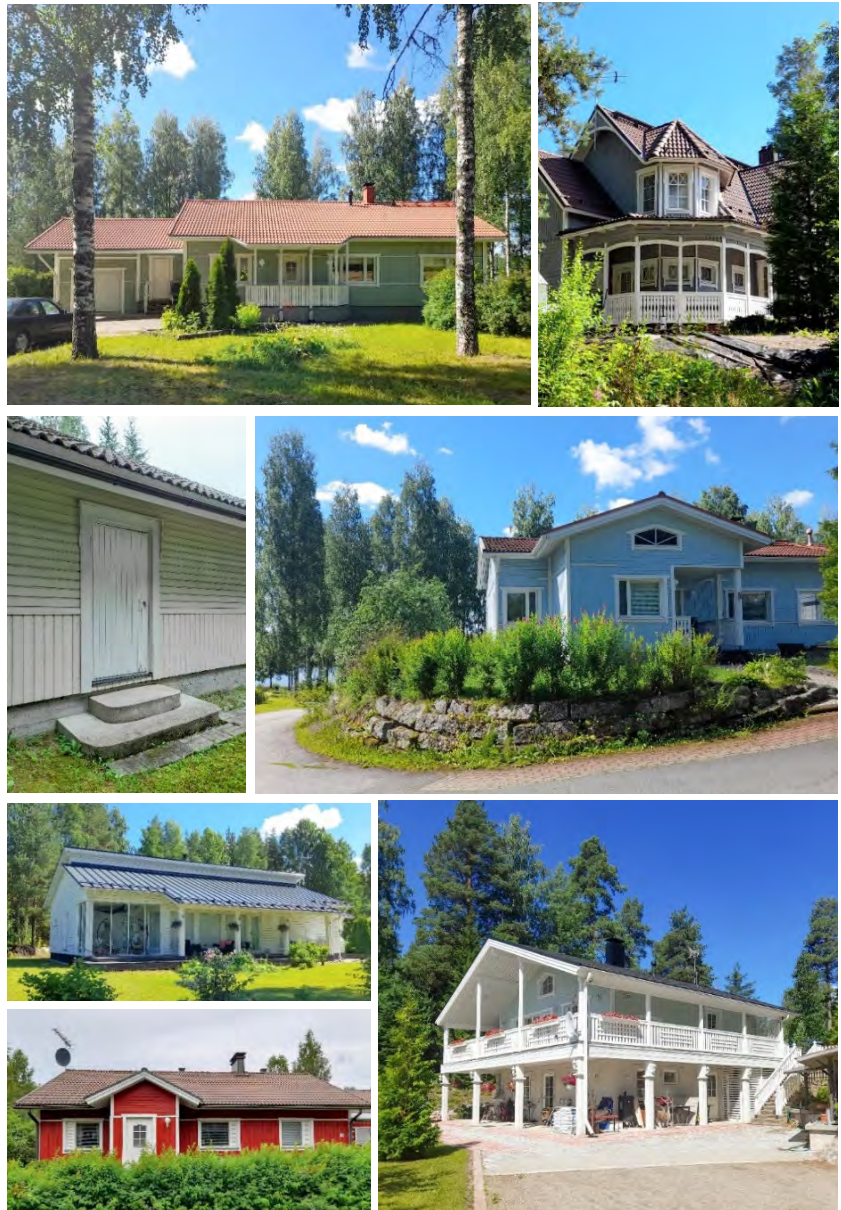
Kuva 21. 1990-2010 luvun rakennuksia Majalankadulta, Porttilankadulta ja Höökinkadulta.

katukuvaa hallitsevia piirteitä. Majalankadulla rakennukset on määrätty julkisivuiltaan vihreiksi ja sinisiksi, ja punakattoisiksi. Porttilankadulla rakennuksilla on ollut vähimmäiskerroslukumäärä 1½ tavoitteena luoda ympäristöön vaihtelua eritasoratkaisuilla. Julkisivuille on suositeltu perinteiseen huvilarakentamiseen kuuluvia torneja, ulokkeita, erkereitä ja vastaavia yksityiskohtia. Suunnitteluohjeet ovat ohjanneet ympäristöstä yhtenäisen kokonaisuuden Majalankadun alkupäässä, ja Porttilankadun huvilamainen pientaloalue on rakentunut tavoitteiden mukaan monimuotoiseksi.

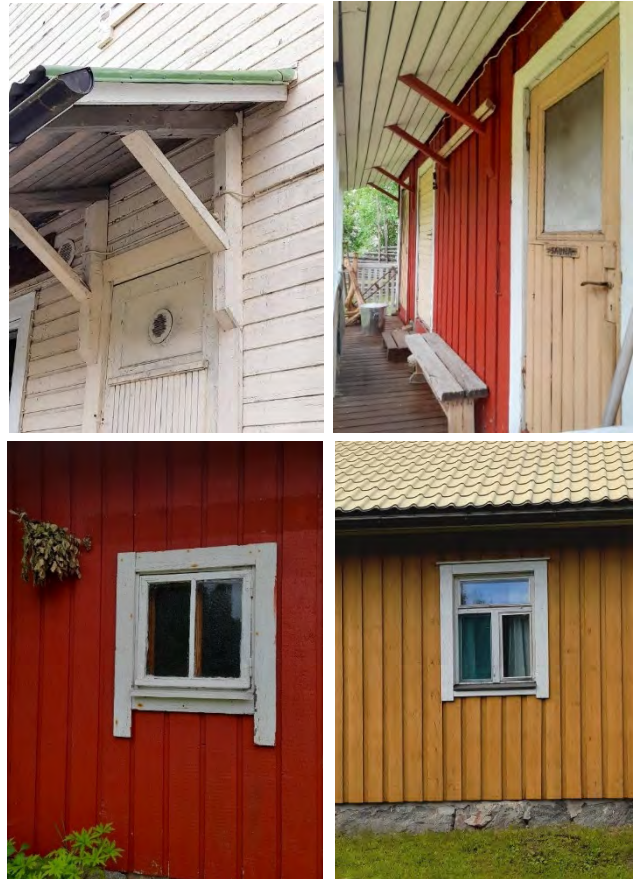
Kuva 22. Yksityiskohtia Sörkänmäellä.

Suosituksena rakennetun ympäristön hoitoon on huomioida vanhojen rakennusten pienimittakaavaisuus ja luultavasti paikallisesti valmistettujen rakennusosien (ikkunat, ovet, listat, paneelit, räystäskannattimet ym.) yksityiskohtaisuus, ja viime kädessä mahdollisesti purettavan rakennuksen hirsirungon ja rakennusosien hyödyntäminen uusiokäytössä. Talon korjaaminen ja laajentaminen pitkittäis- tai kohtisuuntaan ei ole Sörkänmäessä uutta – monet ratkaisut antavat alueelle omaleimaisen, kirjavan ja muistettavan olemuksen.

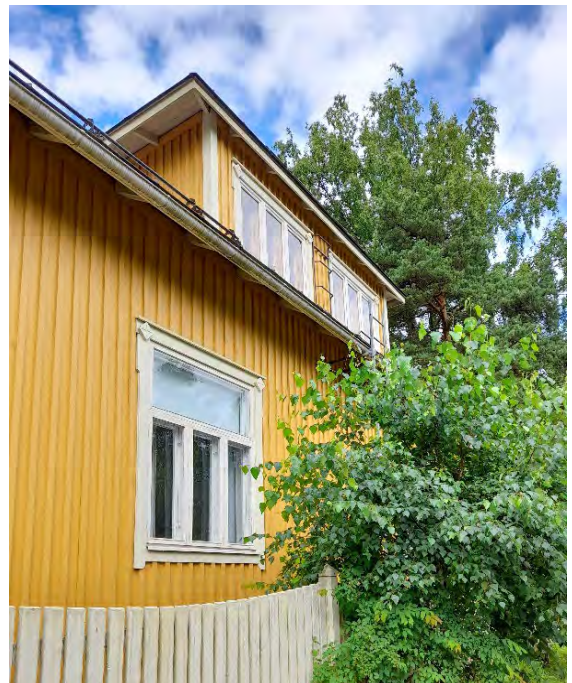
Kuva 24. Sahanhoitajan talo "Ollila".

Sahanhoitajan eli valttarin talo on sijainnut sahan yläpuolella Majalankadun varrella, ja edustaa Sörkänmäessä yhtä ainoista säilyneistä sahan toimintaan liittyneistä työläisasiintaloista suuremmista rakennuksista. Rakennus on säilynyt käytössä nykypäivään, ja sen alkuperäinen muoto on tunnistettavissa kunnostustöistä. Rakennuksen sivulle on tehty pieni laajennus, ja sisäpihan puolelle on rakennettu pylväskuisti. Myös piharakennus on huomattavasti muita alueen talousrakennuksia kookkaampi, ja säilynyt pitkälti alkuperäisessä asussaan.

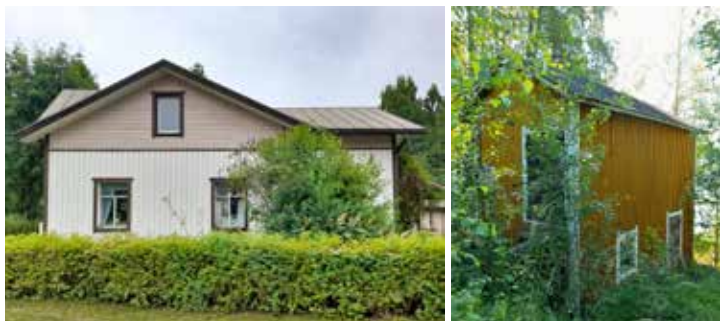
HÖÖKINKATU 1 992-32-13-7

Alun perin 1910-luvun 8x8m hirsirakenteinen työläisasuintalo, jossa ollut liiketiloja ja posti. Alkuperäinen muoto säilynyt: harja kohti Höökinkatua ja länsilappeella frontoni järvelle. Harjakaton päädyissä ikkunat. Nykyisin L-muotoinen puolitoistakerroksinen rakennusmassa, jossa 1980-luvulla rakennettu rakennuksen tyyliä mukaileva puolitoistakerroksinen harjakattoinen laajennus/poikkipääty. Eri muotoisia ikkunoita, joista 1.krs ikkunat uusittu alkuperäisen ikkunatyypin T-mallin mukaan 1970-luvulla puusepäntyönä lämpölasista. Pohjoispuolella ullakon poskissa kärjellään seisovat nelikulmaiset ikkunat. Pihalla 1940-luvulla rakennettu talousrakennus, jossa sauna ja katettua terassia. Puutarhamainen tasainen piha, rakennus korkealla kohdalla ymp. maastossa.

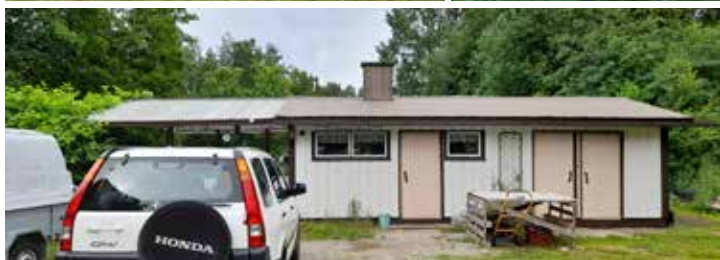
Rakennuksessa toiminut Adiel Höökin sekatarvakauppa, postin toimipiste (Suolahden Takalahden postikonttori) ja kemikaliokauppa. Yläkertaan ollut ennen oma asunnon sisäänkäynti ulkoa portaita pitkin, jossa vuokralaisia vielä 1980-luvulla. Postin sisäänkäynti oli pohjoisivulla Majalankadulle, ja rakennuksen nykyiseltä pihalta kulki tie. Pihalla ollut vanha kauppatoimintaan liittyvä talousrakennus.

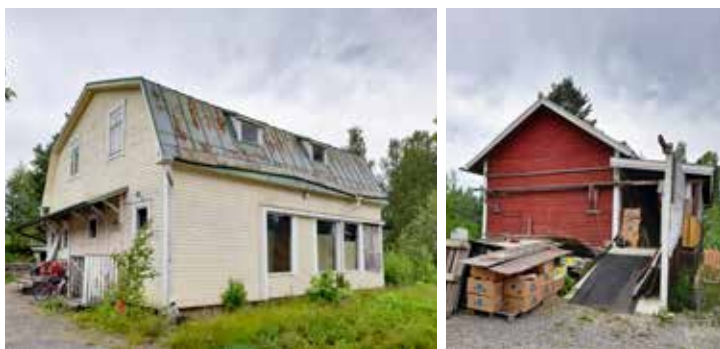
HÖÖKINKATU 2 992-32-20-5

Vanha osuuskauppa. Puolitoistakerroksinen mansardikattoinen pientalo, jossa asuintilaa ullakkokerroksessa. Pohjoisivulla myymälätilan korkeat ikkunat ja umpeen vuorattu oven paikka. Myymälän sisäänkäynnin portaat purettu. Itäisivulla lastauslaiturin paikka ja alkuperäinen katos, jonka lappeen alla ovat nykyiset pääsisäänkäynnit: kaksi uuteen vaihdettua ovea vierekkäin, kolmas n. 40-luvun ovi päällemaalattu ja pois käytöstä. Katoksen kannattimet vanhaa tyyliä, jota on myös alueen muissa katoksissa. Katolla kaksi pientä kattolyhtyä, joissa pelkistetetyt ikkunat. Pääjulkisivulla ikkunat ja myymälän ovi kehystetty valkoiseksi maalattulla palkilla. Länsisivulla julkisivulaudat katkeavat myymäläikkunan kokoiselta alueelta: ikkunajako muuttunut. Pääjulkisivun epäsymmetrinen asetteleminen, suoralinjainen palkkikehyksen nurkan yli jatkuva ikkuna-aukotus on modernia rakennuksen valmistumisajankohtaan nähden. Alun perin kulku myymälään Höökinkadun ja Majalankadun kulmalta.

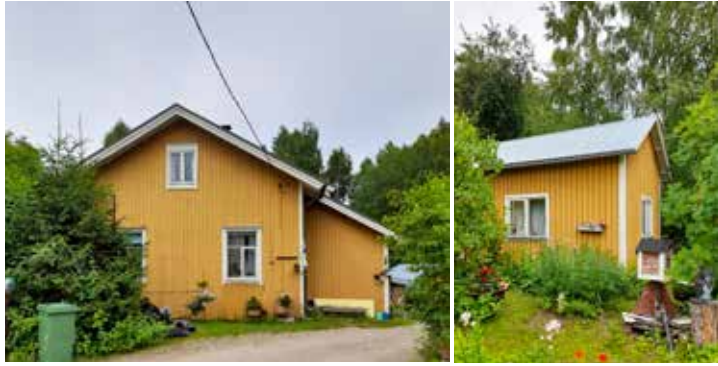
HÖÖKINKATU 3 992-32-13-8

Alun perin 1910-luvun 8x8m hirsirakenteinen työläisasunto, jossa on ollut useampi asunto. Yksi täysi kerros ja harjakaton alainen ullakko, jossa asuintiloja. Nykyisin rintamiamies-talohenkinen rimalaudoitus ja yksinkertainen harjakatto. Sisäänkäynnin kuisti pitkällä sivulla pihan puolella, jossa kaksi ovea paritalomaisesti. Vierellä piharakennus, jossa korkea verhoitu perustus. Vanhantyylliset sisään-ulos aukeavat T-ikkunat, joista yläkerran ikkunan yllä koristealue. Puutarhamaisen pihan maasto laskee talon taakse, jossa toinen pidempi talusrakennus.

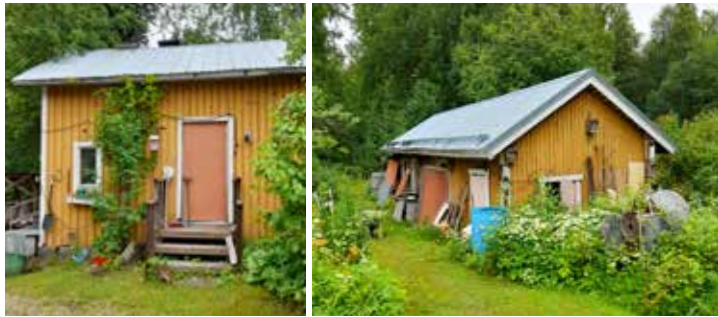
**HÖÖKINKATU 5 992-403-12-173**

Mansardikattoinen pientalo, joka on rungoltaan luultavasti vuotta 1947 vanhempi. Nykyinen sisäänkäynti takapihan puolella. Rakennuksen tienpuoleisella julkisivulla jakava pystylauta, joka rakennuksen pitkän muodon rinnalla viittaa mahd. pituussuuntaiseen laajentamiseen. Eri kokoisia ikkunoita, joissa ei säilyneenä vanhaa t-mallia. Ehjä julkisivuverhous ei paljasta mahd. vanhojen ikkunoiden tai ovien paikkoja, joita symmetrian mukaan voisi olla ollut. Katolla yksi kattolyhty, jossa pelkistetty ikkuna kuten Höökinkatu 2 mansardikattoisessa 1910-luvun talossa. Osittain umpiräystäät ja verhotut kissanpenkit.

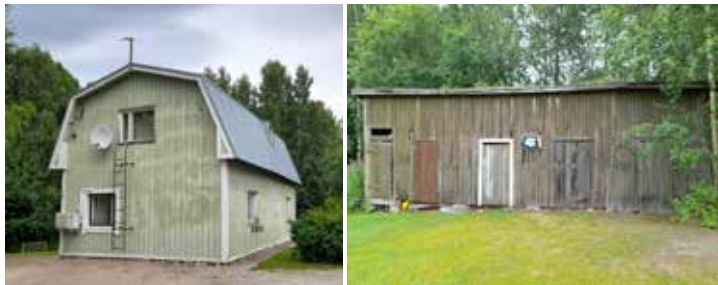
MATERIAALIT: Vesikatto profiloitua peltiä, ruskea. Julkisivun rimalaudoitus maalattu perinteisellä lämpimän keltaisen sävyllä. Vuori, räystäs- ja nurkkalaudat valkoiseksi maalatut. Ikkunapuitteet valkoiset. Avoräystäät valkoiseksi maalatut. Ovet maalattu vaaleanvihreällä, ja sisäänkäynnin kahdessa ovesta hunajan väriset pullonpohjalasit. Talusrakennuksen katto sinkittyä peltiä, lomalaudoitus maalattu päärakennuksen sävyyn. Vuori, räystäs- ja nurkkalaudat valkoiseksi maalatut. Ikkunapuitteet valkoiset. Avoräystäät valkoiseksi maalatut.

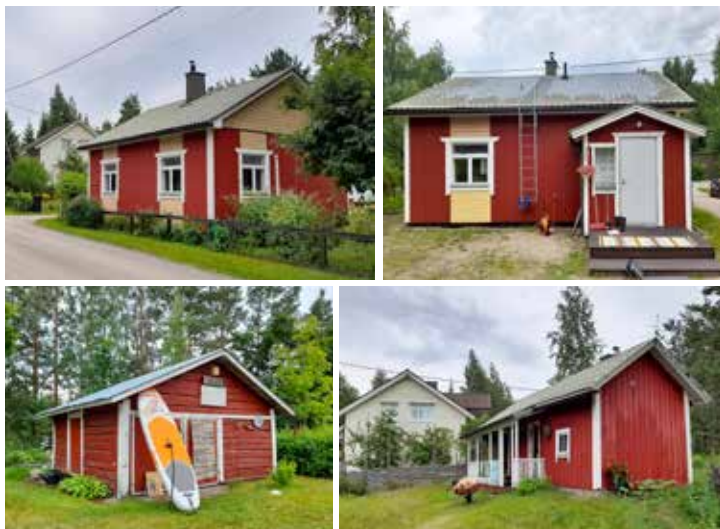
**HÖÖKINKATU 8 992-32-21-6**

2000-luvun harjakattoinen erillispientalo, jossa lähes kaksi täyttä asuinkerrosta. Rakennusmassaltaan hieman korkeampi ja leveämpi kuin muut kadun talot. Eri kokoisia ikkunoita, joissa osassa koristeruudukot yläreunassa. Etukuisti sijoittuu harjakaton poikkeutetun lappeen reunan alle. Sivuoven harjakattoinen katos on kannatettu julkisivuun liittyvillä vinotuilla. Porrasaskelmat valettuja ja kulmistaan pyöristettyjä tai puoliympyrän muotoisia. Puutarhamainen rakennettu piha. Maasto nousee pihan takana.

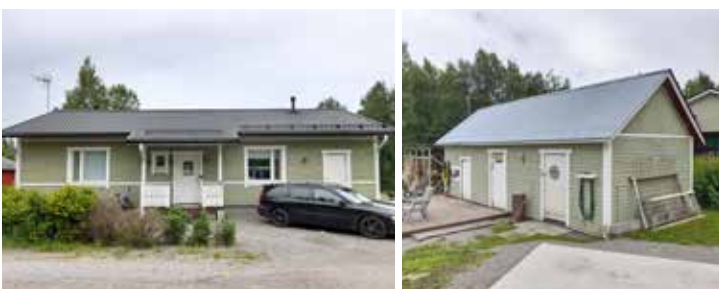
**HÖÖKINKATU 13 992-32-23-8**

2010-luvun yksikerroksinen ja harjakattoinen pientalo. Kodikas-talopaketti, jossa pystyrunko. Pihassa vanha osittain uudelleenverhoiltu talousrakennus, jossa kolme ovea pitkällä sivulla. Taka-alalla Ruotintien vieressä suuri autotalli/talousrakennus. Sisäpihalla katettu terassialue. Rakennettu puutarhamainen piha, jossa terasseja ja valettuja tasanteita. Maasto laskee rakennuksen takana.

MATERIAALIT: Vesikatto profiloitua peltiä, musta. Vesikaton varusteet katon sävyyn. Ulkoverhous puuta: kenttälauδοitus, maalattu vihreä. Valkoiseksi maalatut umpiräystäät, nurkka- ja vuorilaudat, vesipellit ja koristeaiheet. Harmaa sokkeli. Vanha talousrakennus ollut punaiseksi maalattua rimalautaa ja huopakattoinen, nyt peltikattoinen ja osittain uudelleen verhoiltu, talon sävyyn vihreäksi maalattu. Valkoiset ovet, nurkka-, räystääs- ja vuorilaudat.

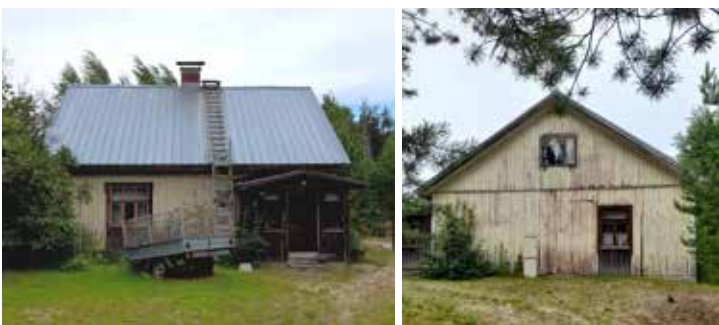
**HÖÖKINKATU 14, 12 ja 16 992-32-21-4**

1920-luvun svärunkoinen harjakattoinen pientalo. Eriakaisia ikkunoita, yksi 3-osainen vanha tuvanikkuna säilynyt sisäpihan puolella, jonka vierellä sisäänkäyntikuisti. Sisäänkäynti on sisäpihan puolella, jota rajaavat pienet talousrakennukset. Uusitut ikkunat pääasiassa t-mallisia. Julkisivu päässyt ravistumaan. 1930-luvun karttaan rakennus on nimetty Hännisen taloksi.

MATERIAALIT: Vesikatto sinkittyä peltiä. Julkisivut rimalaudoitusta, maalattu vaaleankeltainen. Nurkkalaudat vaaleanvihreät, vuori- ja räystäslaudat käsittelemättömät. Umpiräystäiden aluset julkisivun väriset, räystäslaudat ruskeat. Ikkunapuitteet tummanpunaiset, sisäpihan puolella yksi vanha 3-osainen tuvanikkuna maalattu kirikkaamalla punaisella.

Talousrakennuksista perimmäisenä lännessä vaaleaksi maalattu rakennus, jossa vinokannakkeet sisäänkäynnin sadesuojalla. Oven yllä ikkuna-aukko. Tien vieressä siro punaiseksi maalattu rakennus, jonka lyhyellä sivulla pulpettikattoinen sisäänkäynti. Saattanut olla pienimuotoinen asuinrakennus. Vieressä kivi- ja lautarakenteinen pieni rakennus, jossa korkea kivijalka, ollut mahd. eläinsuoja. Pihassa myös muita pieniä uudempia katosrakenteita.

Pihalla talousrakennus, jossa punainen rimalaudoitus vihreillä ikkunapuitteilla ja sininen ovi. Valkoiset vuori-, nurkka ja räystäslaudat. Sisäpihan toisella laidalla talousrakennus, jossa vaaleankeltaiseksi maalattua rima- ja rakolaudoitusta. Vuorilaudat vaaleanvihreät/siniset. Perustukset osittain luonnonkivillä ja valuilla.

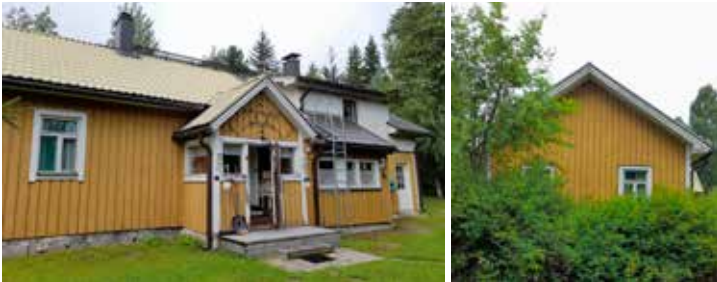
**HÖÖKINKATU 17 992-32-21-4**

Pientalo, jonka päätyosa 1900-luvulla rakennettu, luonnonkivijalka. Laajennettu vanhasta pituussuunnassa. Monia kattomuotoja, päämuotona vanhan ja uuden osan yhtenäisen Höökinkadun suuntainen harjakatto, jonka lape nousee pulpettikattoiselle frontonille sisäpihan puolella. Myös Höökinkadun puolella ikkunallinen frontoni. Sisäpihalla harjakattoinen ulkoneva sisäänkäyntikuisti ja katon lapemuotoa jatkava ulkoneva massa sivulla. Uuden puolen päädyssä toisessa kerroksessa sisäänvedetty päätykuisti harjan alla kuin käkikellotaloissa. Umpiräystäät. Eri kokoisia ja -jakoisia ikkunoita. Vanhimmat uusittu säilyttäen vanhan t-mallin.

Alueen vanhimpia asuinrakennuksia. 1930-luvun karttaan merkitty Viljami Hiekkasen talona, ja n. pulpettikattoisen talousrakennuksen paikalla ollut suutari Leinosen talo.

MATERIAALIT: Vesikatto profiloitua peltiä, tummanruskea. Vesikaton varusteet katon sävyyn. Ulkoverhous puuta: lomalaudoitus, keltaiseksi maalattu. Ullakkokerroksessa valkoiseksi maalattua vaaka- ja pystypanelointia. Valkoiset vuori-, nurkka ja räystäslaudat ja pienet kissanpenkit. Hirsirakenteinen rimalaudoitukseen verhottu talousrakennus maalattu keltaiseksi, vihreät ovet ja valkoiset nurkka-, räystä- ja vuorilaudat.

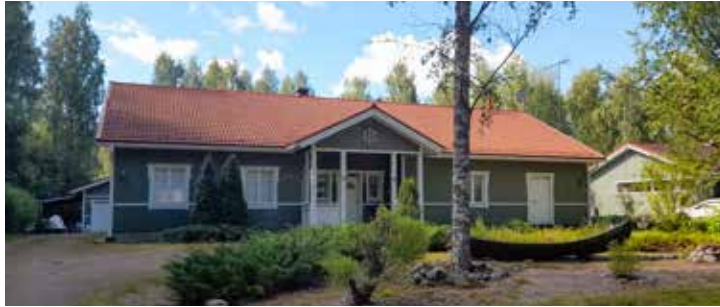
**MAJALANKATU 1 992-32-37-1**

1990-2000-luvun yksikerroksinen harjakattoinen pientalo, jossa poikkipäätyinen etukuisti. Katulinjan myötäinen. Puutarhamainen etupiha. Maasto laskee etelään. Kiinteistön takana luonnonmukainen järvimaisema.

MATERIAALIT: Katto punatiiltä. Vesikaton varusteet katon sävyyn. Ulkoverhous puuta: pysty-vaakaverhous, maalattu tumma harmaanvihreä. Kuistin päätykolmiossa vinolaudoitus. Valkoiseksi maalatut umpiräystäät, nurkka- ja vuorilaudat, vesipellit ja koristeaiheet. Harmaa sokkeli.

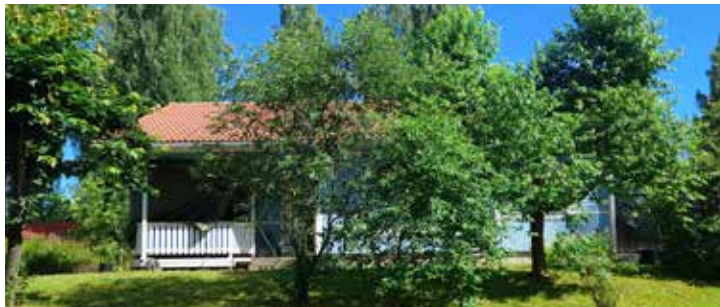
**MAJALANKATU 2 992-32-35-1**

1990-2000-luvun yksikerroksinen harjakattoinen pientalo. Katulinjan myötäinen. Etupihalla suojakasvillisuutta. Maasto nousee pohjoiseen. Kiinteistön takana koivikkoa.

MATERIAALIT: Katto punatiiltä. Vesikaton varusteet katon sävyyn. Ulkoverhous puuta: pysty-vaakaverhous, maalattu taivaansininen. Valkoiseksi maalatut umpiräystäät, nurkka- ja vuorilaudat, vesipellit ja koristeaiheet. Harmaa sokkeli.

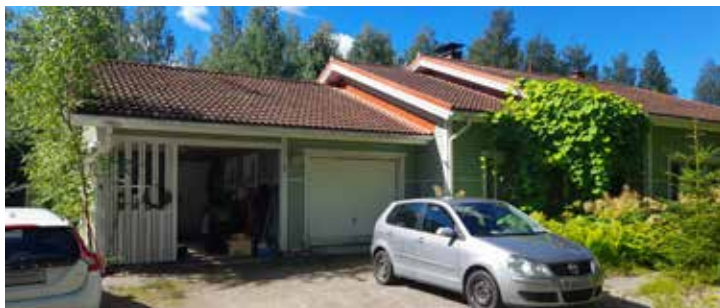
**MAJALANKATU 3 992-32-37-2**

1990-2000-luvun yksikerroksinen moniharjakattoinen pientalo. Katulinjan myötäinen. Puutarhamainen etupiha. Maasto laskee etelään. Kiinteistön takana luonnonmukainen järvimaisema.

MATERIAALIT: Katto punatiiltä. Vesikaton varusteet katon sävyyn. Ulkoverhous puuta: pysty-vaakaverhous, maalattu harmaanvihreä. Katoksessa aukotettu pystyrimaseinä. Valkoiseksi maalatut umpiräystäät, nurkka- ja vuorilaudat, vesipellit ja koristeaiheet. Harmaa sokkeli.

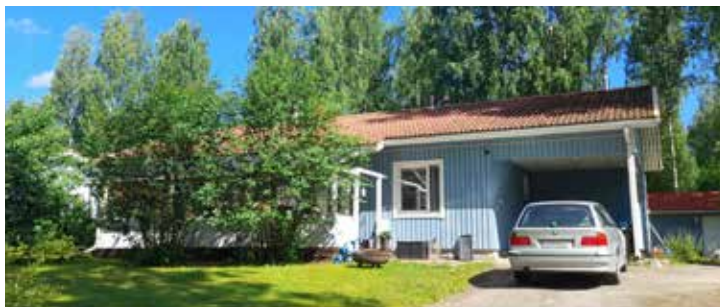
**MAJALANKATU 4 992-32-35-2**

1990-2000-luvun yksikerroksinen harjakattoinen pientalo. Katulinjan myötäinen. Etupihalla suojakasvillisuutta. Maasto nousee pohjoiseen. Kiinteistön takana koivikkoa.

MATERIAALIT: Katto punatiiltä. Vesikaton varusteet katon sävyyn. Ulkoverhous puuta: kenttälauoitu, maalattu taivaansininen. Valkoiseksi maalatut umpiräystäät, nurkka- ja vuorilaudat, vesipellit ja koristeaiheet. Harmaa sokkeli.

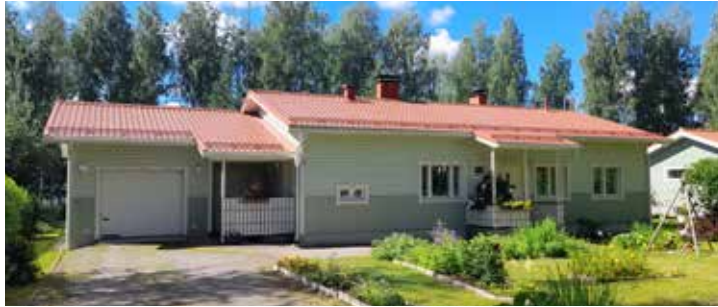
**MAJALANKATU 5 992-32-37-3**

1990-2000-luvun yksikerroksinen moniharjakattoinen pientalo. Katulinjan myötäinen. Puutarhamainen etupiha. Maasto laskee etelään. Kiinteistön takana luonnonmukainen järvimaisema.

MATERIAALIT: Katto punaista profiilipeltiä. Vesikaton varusteet katon sävyyn. Ulkoverhous puuta: pysty-vaakaverhous, maalattu tumma- ja vaalea harmaanvihreä. Katoksen kaiteissa ja ikkunoiden vuorilaudoissa koristeaiheena poisleikattu vinoneliö. Valkoiseksi maalatut umpiräystäät, nurkka- ja vuorilaudat, vesipellit ja koristeaiheet. Harmaa sokkeli.

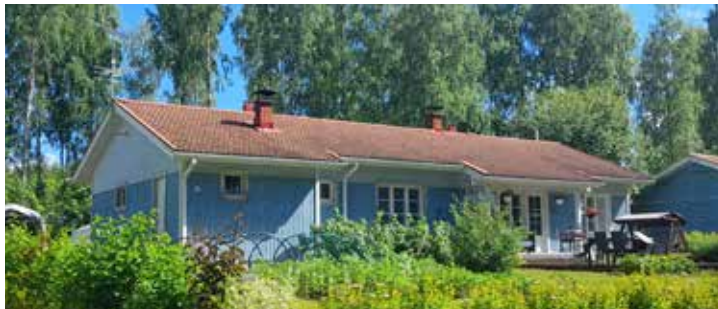
**MAJALANKATU 6 992-32-35-3**

1990-2000-luvun yksikerroksinen harjakattoinen pientalo. Katelli-talopaketti. Katulinjan myötäinen. Etupihalla suojakasvillisuutta. Maasto nousee pohjoiseen. Kiinteistön takana koivikkoa.

MATERIAALIT: Katto punatiiltä. Vesikaton varusteet katon sävyyn. Ulkoverhous puuta: korkea pysty-vaakaverhous, maalattu taivaansininen ja vaaleansininen. Valkoiseksi maalatut umpiräystäät, nurkka- ja vuorilaudat, vesipellit ja koristeaiheet. Harmaa sokkeli.

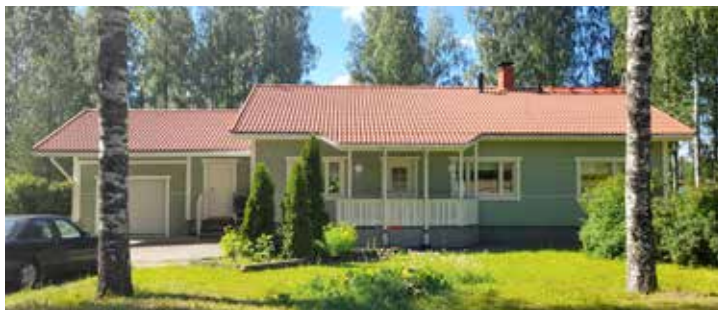
**MAJALANKATU 7 992-32-37-4**

1990-2000-luvun yksikerroksinen moniharjakattoinen pientalo: Kodikas-talopaketti, valmistettu Suolahden talotehtaalla. Katulinjan myötäinen. Puutarhamainen etupiha. Maasto laskee etelään. Kiinteistön takana luonnonmukainen järvimaisema.

MATERIAALIT: Katto punatiiltä. Vesikaton varusteet katon sävyyn. Ulkoverhous puuta: kenttälaudoitus, maalattu harmaanvihreä (Ainolän vihreä). Katoksen kaiteissa pystyrimoitus. Valkoiseksi maalatut umpiräystäät, nurkka- ja vuorilaudat, vesipellit ja koristeaiheet. Harmaa sokkeli.

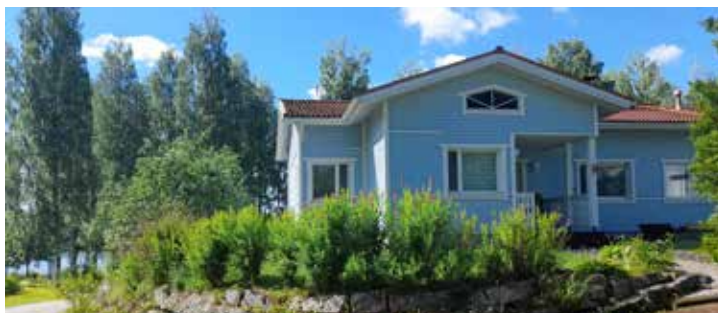
**MAJALANKATU 8 992-32-36-1**

1990-2000-luvun yksikerroksinen harjakattoinen pientalo, jossa poikkipäätyinen etukuisti sisäpihan puolella. Katulinjan myötäinen. Etupihalla suojakasvillisuutta. Maasto nousee pohjoiseen. Suurista kivipaasista rakennettu pihan pengerrys katualueesta korkeammalle. Kiinteistön takana koivikkoa. Paikalla sijainnut "honkaherjojen" talo Friimanni, jossa oli myöhemmin sahan työntekijöiden asuntoja. Tukki-kauppiat veistivät viereisessä Lastuniemessä hirsii vientiin.

MATERIAALIT: Katto punatiiltä. Vesikaton varusteet katon sävyyn. Ulkoverhous puuta: pysty-vaakaverhous, maalattu vaaleansininen. Valkoiseksi maalatut umpiräystäät, nurkka- ja vuorilaudat, vesipellit ja koristeaiheet. Harmaa sokkeli.

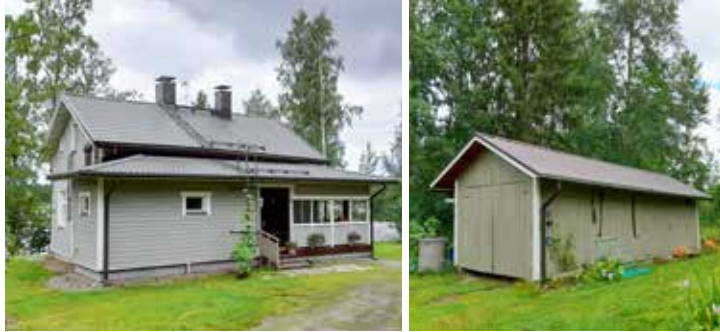
**MAJALANKATU 9 992-403-12-42**

Alun perin 1900-luvulla rakennettu työläisasuintalo, jonka ullakkokerroksessa asuintilaa. Nykyinen ulkoasu on toteutettu 2010-luvun henkisesti, lisälämmöneristetty. Kadun puolella on suuri laajennusosa, jossa pesutiloja ja lasitettu kuisti. Ikkunat uusittu, osittain vanhan t-mallin mukaan. Pihalla vanha laudoitettu piharakennus, jossa viisi lautaovea pitkällä sivulla ja lyhyellä pariovet. Reunimmaisen oven päällä ikkuna. Rakennusvuosi luult. varhaisempi kuin 1960.

Ensimmäisiä ja rungoltaan vanhimpia rakennuksia Sörkänmäellä: hirsirunko. Pihalla vanha kopitettu kaivo.

MATERIAALIT: Katto harmaata profiilipeltiä, vesikaton varusteet katon sävyyn. Ulkoverhous puuta: vaakapanelointi, ullakkokerroksessa kapeampi pystysuuntainen panelointi, maalattu vaaleanharmaa. Avoräystäät, nurkka- ja vuorilaudat valkoiseksi maalatut. Tummanharmaat vesipellit, harmaa sokkeli. Talousrakennus maalattu harmaanvihreäksi valkoisilla yksityiskohdilla, ollut punaiseksi maalattu.

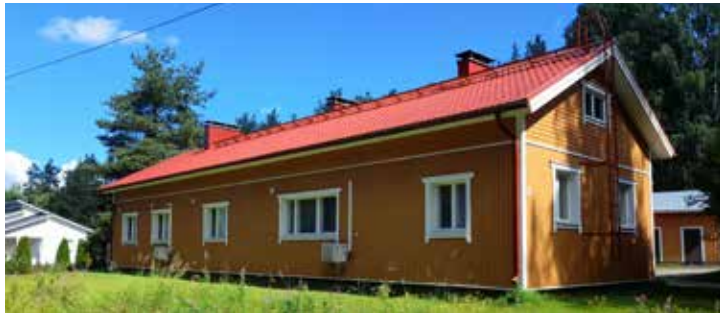
**MAJALANKATU 10 992-32-20-4**

1910-luvun vanha paritalo/asuntolarakennus, joka on nykyisin pientalo. Sisäpihan puolella kaksi siroa poikkipäätyistä avokuistia. Vesikatto, ikkunat ja julkisivuverhous uusittu. Piha viheriönä ja hiekkapintaisena. Pitkä aitta/sauna/ulkohuonerakennus, jossa neljä puuovea pitkällä sivulla.

Ainut nykypäivään säilynyt sahan työväen asuntolarakennus. 1930-luvun kartassa nimetty "Ylä-Mäkinen". Vastaava tai vanhempi asuintalo "Mäkinen" sijaitsi alempana Lastuniemen kärjessä nyk. uimarannan paikalla. Talousrakennuksen paikalla on kartassa pienempi rakennus.

MATERIAALIT: Katto punaista profiilipeltiä. Vesikaton varusteet katon sävyyn. Ulkoverhous puuta: korkea pysty-vaakaverhous, maalattu poltetun okran keltainen. Valkoiseksi maalatut umpiräystäät, nurkka- ja vuorilaudat, vesipellit ja koristeaiheet. Ulkoasu toteutettu 2000-luvun tyyliä. Tummanharmaa sokkeli. Talousrakennuksessa sinkitty peltikatto, julkisivuilla perinteisempi rimalaudointi päärakennuksen värisenä. Vaakalaudoitettut ovet ruskeaksi maalattuja, joissa osassa takorautaiset saranat.

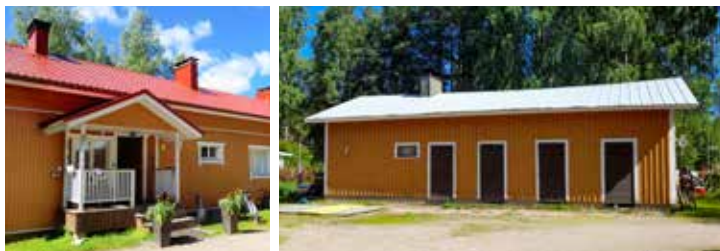
**MAJALANKATU 11 992-32-31-5**

2010-luvun kaksikerroksinen L-muotoinen erillispientalo, jossa rinneratkaisu. Tien puolella aumakaton poikkeutetun lipan alla ulkoneva erkkeri. Takapihalla lasitettu kuisti rakennusmassan sisällä. Porrastettu piha laskee länteen rantaan, jossa hirsinen harjakattoinen rakennus. Päärakennuksessa autotallisiipi.

MATERIAALIT: Katto saumattua peltiä, tummanharmaa. Vesikaton varusteet katon sävyyn. Ulkoverhous puuta: vaakalaudoitus korostuvalla profiilin raolla. Valkoiseksi maalatut avoräystäät ja nurkka- ja vuorilaudat ja vesipellit. Tummanharmaa sokkeli.

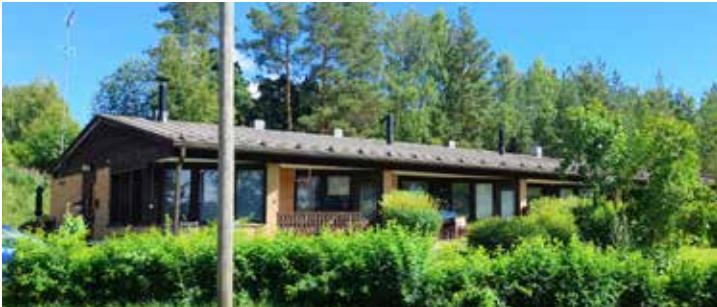
**MAJALANKATU 12 992-32-20-3**

2010-luvun yksikerroksinen kaksilapainen pulpettikattoinen pientalo, jonka päädyssä pulpettikattoinen kuisti. Rakennuksen pitkä sivu kohti järveä tien toisella puolella. Puutarhamainen etupiha. Maasto tasaista.

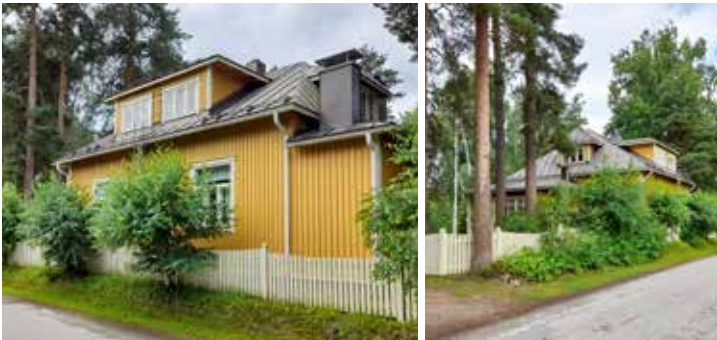
**MAJALANKATU 15 992-32-31-7**

1900-luvun vanha sahanhoitajan eli "valttarin" talo. Nykyisin erillispientalo. Sijaitsee tien tuntumassa katulinjan myötäisesti. Monimuotoinen katto, jossa päämuotona korkea aumakatto. Kolme aumakattoista kattolyhtyä, joissa kolmeosaisia ikkunoita. Suurin kattolyhty poikkeuksellisesti kadulle päin, ei järvelle/sahalle. Ensimmäistä kerrosta kiertää aumakattoinen kuisti rakennuksen kolmella sivulla. Lyhyiden sivujen kuisteissa umpiosat, joissa tulisijat/savupiiput. Koristeaiheissa kansallisromantiikan vaikutteita. Pihalla vanha ja verrattain suuri L-muotoinen talousrakennus. Puutarhamainen piha, laskee pihan perällä järvelle.
