SÖRKÄNMÄEN RAKENNUSINVENTOINTI

RAKENNETUN YMPÄRISTÖN INVENTOINTI

Honkalan Sörkänmäen asemakaavan muutos ja osittainen kumoaminen

Maastokäynnit heinäkuussa 2024

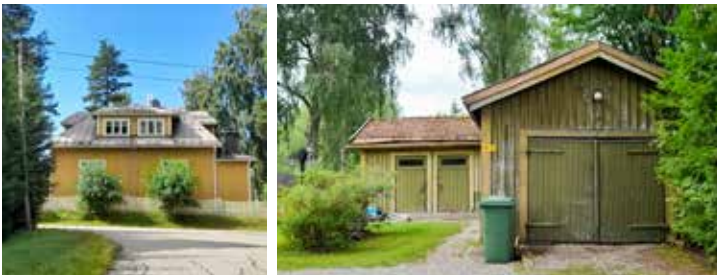
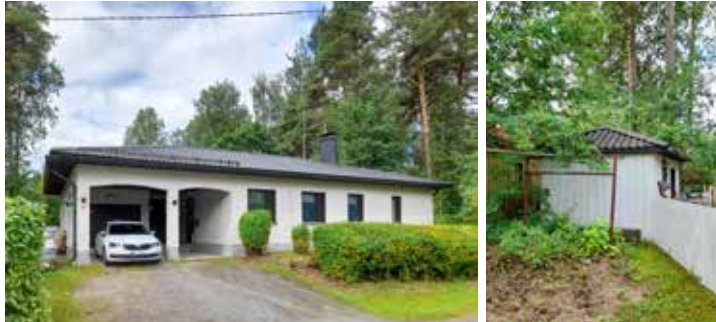
**MAJALANKATU 15 992-32-31-7**

1900-luvun vanha sahanhoitajan eli "valttarin" talo. Nykyisin erillispientalo. Sijaitsee tien tuntumassa katulinjan myötäisesti. Monimuotoinen katto, jossa päämuotona korkea aumakatto. Kolme aumakattoista kattolyhtyä, joissa kolmeosaisia ikkunoita. Suurin kattolyhty poikkeuksellisesti kadulle päin, ei järvelle/sahalle. Ensimmäistä kerrosta kiertää aumakattoinen kuisti rakennuksen kolmella sivulla. Lyhyiden sivujen kuisteissa umpiosat, joissa tulisijat/savupiiput. Koristeaiheissa kansallisromantiikan vaikutteita. Pihalla vanha ja verrattain suuri L-muotoinen talousrakennus. Puutarhamainen piha, laskee pihan perällä järvelle.

MATERIAALIT: Vesikatto konesaumattua peltiä, musta. Vesikaton varusteet katon sävyyn. Ulkoverhous rimalaudoitusta, keltaiseksi maalattu. Tiheämpi rimoitus ullakkokerroksen kattolyhdyissä. Vanhat kunnostetut ikkunat, vuorilaudat, nurkka- ja räystäslaudat valkoiseksi maalatut.

Talousrakennuksessa punainen tiilikatto. Julkisivu sammalenvihreäksi maalattua rimalaudoitusta, jossa vuorilaudat keltaisella vihreällä. Sirolla paneelilla vuoratut ovet maalattu vihreäksi. Autotallin ovissa suuret takorautaiset saranat. Yksittäiset ovet ovat suhteessa alueen muihin säilyneisiin oviin leveitä, ikkunallisia ja viimeistelyjä.

Koristeaiheet, yksityiskohtien jyrkyvyys ja rakennusten mitta-kaava viestii rakennuksen merkittävydestä sahayhteisössä. Alkuperäinen rakennusmuoto ja yksityiskohtat säilyneet kunnostuksen pohjana. Talo on 1980-luvulla rakennetun Hintikankadun kadunpäänteenä lännessä.

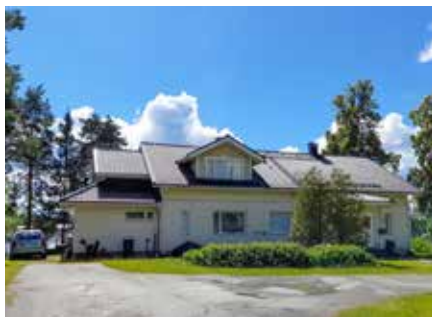
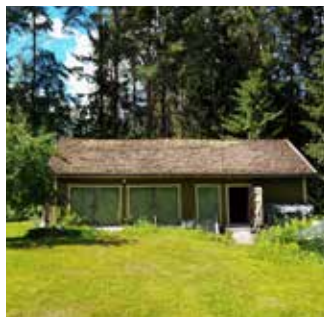
**MAJALANKATU 30 992-32-30-7**

1920-luvun pieni asuintalo piharakennuksineen. Päärakennuksena tiensuuntainen harjakattoinen hirsirakennus, jossa pihan puolella kuisti/laajennusosa. Pihan perällä talousrakennus. Sivussa pieni asuinrakennus/saunamökki. Inventoinnin hetkellä päärakennus ja talousrakennus osittain sortuneet.

1930-luvun kartassa "Kalle Virtasen ja Puttosen talo".

MATERIAALIT: Ollut kolmiorimahuopakatto, punaiseksi maalatut hirret ja valkoiset ikkunat. Yhdellä seinällä näkyvissä eristelevy ja pystyrimoitus, joka ollut luultavasti viimeisin pintaverhous. Toisessa rakennuksessa pystyrimoitus.

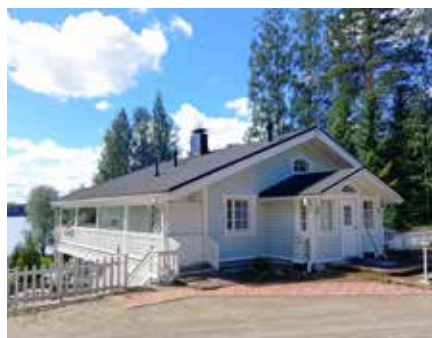
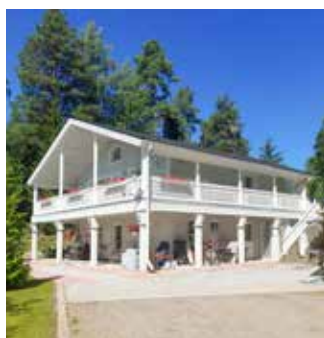
**PORTTILANKATU 3 992-32-38-2**

1940-luvulla rakennettu suuri erillispientalo, jossa useita katto-
muotoja. Paikalla ollut Mäntyniemeksi kutsuttu sahanomistajan
talo, joka uudelleenrakennettu 1940-luvulla samalle paikalle.
Päämuotona tiensuuntainen harjakatto, josta nousee ikkunali-
nen kattolyhty. Kuisteissa aumakatot. Sisääntulon umpikuisti
viisikulmainen. Ensimmäinen kerros vaaleaa tiiltä, harjakaton
alainen kerros puista pysty- ja vaakaverhousta. Pihalla tiilikat-
toinen pitkä talousrakennus, jossa pitkällä sivulla kaksi kaksio-
vistä hallin ovea ja kaksi muuta ovea. Ovet vinolaudoitettuja ja
kiinnitetty suurilla takorautaisilla saranoilla.

Talousrakennuksessa ja rakennusten sijoittelussa on säilynyt
entisen pihan luonnetta, vaikka alkuperäisiä Mäntyniemen
rakennuksia (U-muotoinen kartano, talli, navetta, varasto,
paja, kanala, leivintupa, huvimaja, uimakoppi, yht. sauna) ei
ole säilynyt lainkaan.

MATERIAALIT: Musta profiilipeltikatto. Vesikaton varusteet
katon sävyyn. Ulkoverhous tiiltä ja puuta: luonnonvalkoinen
tiili juoksulimityksellä 1/3-tiilen siirtymällä, vaalealla rappauk-
sella. Puuverhous maalattu vaalean keltaiseksi. Talousraken-
nuksessa punainen tiilikatto, lämpimän vihreäksi maalattu
rimalaudoitus, ovissa eri vihreän sävy, nurkka- ja vuorilaudat
maalattu valkoiseksi.

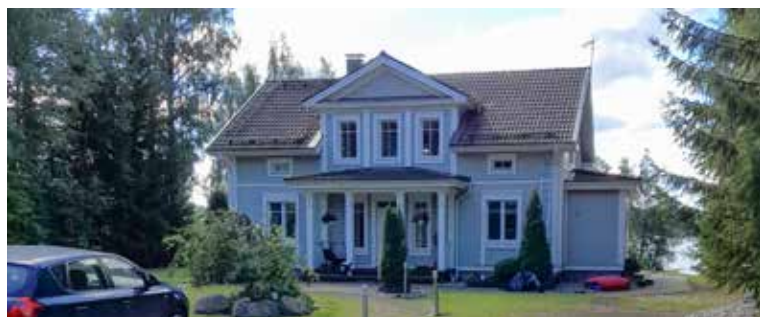
**PORTTILANKATU 5 992-32-38-1**

2000-luvun suuri erillispientalo jossa alppityylinen harjakatto
pääty tietä kohti. Korkeimmalla kohdalla autotalli/talousraken-
nus, alempana rinteessä rinnetatkaisullinen pääarakennus, jossa
rakennuksen pohjakerros sulautuu maastoon. Pitkät räystäät,
joiden alla kulkee ympärikierrättävä kuisti. Rakennuksessa vai-
kutteita alppityylistä. Harjakaton suuntaisten kattopalkkien päät
ja aukotusten vuorilautojen päät viistottu/pyörästetty alakul-
masta. Eri kokoisia ikkunoita, joissa pintaruudukot. Rakennettu
rinnemaasto laskee vaiheittain etelään järvelle. Puutarhamai-
nen piha, jossa valkoiseksi maalattua lauta-aitaa, seulanpää-
kivimuureja, valettuja tasanteita, laatoituksia ja istutuksia.
Rakennettu rakennuttajan suunnittelun pohjalta paikallisen
Kodikas-Talojen valmistamista elementeistä.

Rinteen juuressa rannalla sijaitsi Mäntyniemen Leipomoksi
tai Alatuvasi kutsuttu asuintalo ja leivintupa. Vierellä län-
nessä oli yhteinen sauna, jonka laiturissa pysäköi höyrylaiva
Uurastaja. Rinteen yläpäässä sijaitsi Mäntyniemen kanala.

MATERIAALIT: Musta palahuopakatto. Vesikaton varusteet
katon sävyyn. Ulkoverhous puuta: vaakapaneeli, maalattu
vaaleanvihreä. Valkoiseksi maalatut umpiräystäät, nurkka- ja
vuorilaudat, vesipellit ja koristeaiheet. Rinnetatkaisun toinen
kiviaineinen kerros rapattu vaalean harmaaksi, jossa vuorilau-
dat seinän sävyyn.

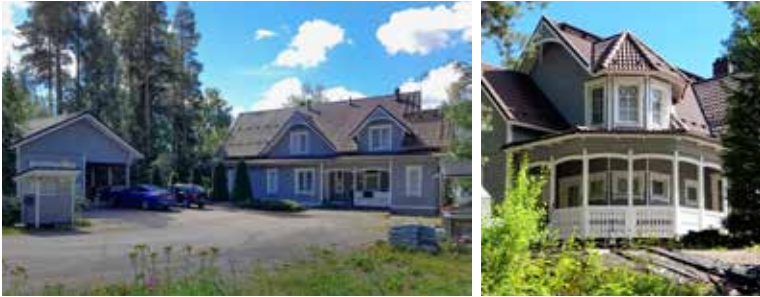
**PORTTILANKATU 7 992-32-38-4**

2000-luvun suuri erillispientalo, jossa useita kattomuotoja.
Päämuotona tiensuuntainen harjakatto, josta nousee poikki-
päätyinen keskifrontoni ulkonevalla etukuistilla. Rakennuksessa
klassismin henkistä symmetriaa ja koristeaiheita; pylväitä,
pilastereita, kattokolmio, friisilauta. Eri kokoisia ikkunoita, joissa
pintaruudukkoja. Rakennusmassasta nousevissa kuisteissa
matalat aumakatot. Puutarhamainen etupiha. Maasto laskee
etelään järvelle, jossa saunarakennus.

MATERIAALIT: Katto ruskeaa kattotiiltä. Vesikaton varusteet
katon sävyyn. Ulkoverhous puuta: vaakaverhous. Maalattu
vaaleanharmaa. Valkoiseksi maalatut umpiräystäät, nurkka-
ja vuorilaudat, vesipellit ja koristeaiheet. Harmaa sokkeli.

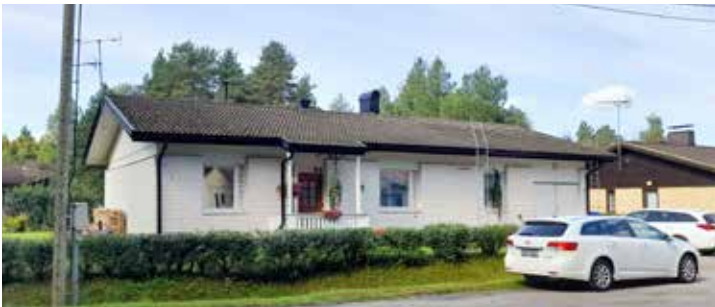
**MORTINKATU 6 992-32-29-2**

1990-luvun yksikerroksinen harjakattoinen pientalo, jossa poikki päätyinen sisäänkäynnin avokuisti pitkällä sivulla. Katulinjan myötäinen, puutarhamainen piha jossa maasto tasaista. Asuinrakennuksessa autotalli.

MATERIAALIT: Vesikatto saumattua peltiä, punainen. Vesikaton varusteet katon sävyyn. Ulkoverhous puuta: pystypaneeli ja ullakkokerroksessa vaakapaneeli, maalattu vaalea keltainen. Valkoiseksi maalatut umpiräystäät. Ovet ja ikkunapuitteet ruskeat. Vesipellit, nurkka- ja vuorilaudat valkoiset. Tummanharmaa sokkeli.

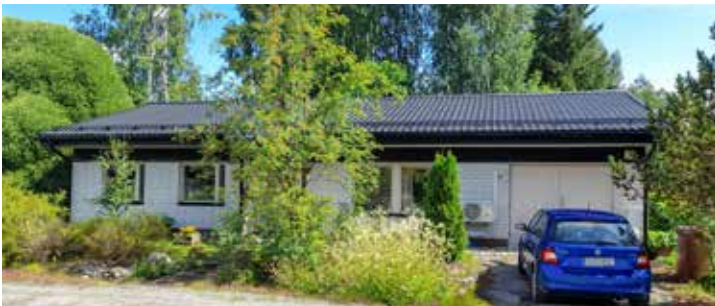
**MORTINKATU 7 992-32-30-1**

1990-luvun yksikerroksinen harjakattoinen pientalo, jonka poikkeutetun harjan alla avokuisti pitkällä sivulla. Katulinjan myötäinen, puutarhamainen piha jossa maasto tasaista. Asuinrakennuksessa autotalli.

MATERIAALIT: Vesikatolla tiilikate, ruskea. Vesikaton varusteet katon sävyyn. Ulkoverhous valkoista koristetiiltä 1/3 juoksulimityksellä. Ullakkokerroksessa vaakapaneeli, maalattu valkoinen. Tumma räystäslauta, valkoiseksi maalatut räystäänaluset. Ikkunat, vesipellit ja vuorilaudat valkoiset. Tummanharmaa sokkeli.

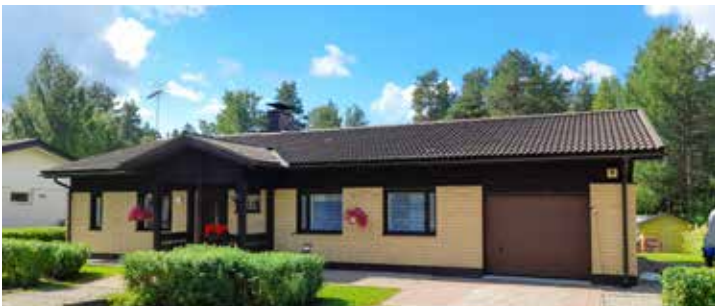
**MORTINKATU 8 992-32-29-1**

1980-luvun yksikerroksinen harjakattoinen pientalo, jonka poikkeutetun harjan alla sisäänkäynnin katos pitkällä sivulla. Katulinjan myötäinen, puutarhamainen piha jossa maasto tasaista. Asuinrakennuksessa autotalli.

MATERIAALIT: Vesikatto profiloitua peltiä, musta. Vesikaton varusteet katon sävyyn. Ulkoverhous valkoista sileäpintaista tiiltä 1/3 juoksulimityksellä. Ullakkokerros vaakapaneelia, mustaksi maalattu. Ruskeaksi maalatut umpiräystäät, räystäänaluset valkoiset. Ikkunapuitteet, ovet ja kuistin koristeaiheet vaaleanruskeita. Vesipellit ja sokkeli mustat.

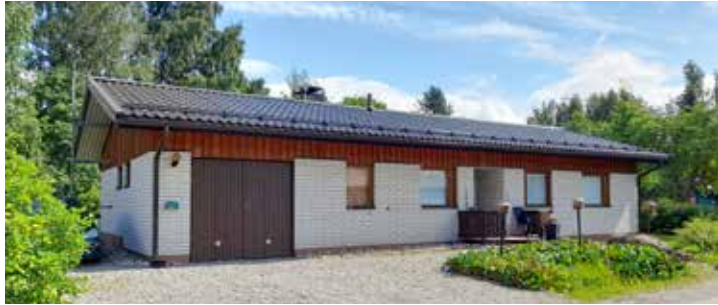
**MORTINKATU 9 992-32-30-2**

1980-luvun yksikerroksinen harjakattoinen pientalo, jossa poikki päätyinen sisäänkäynnin avokuisti pitkällä sivulla. Katulinjan myötäinen, puutarhamainen piha jossa maasto tasaista. Asuinrakennuksessa autotalli.

MATERIAALIT: Vesikatolla tiilikate, ruskea. Ulkoverhous valkoista keltaista sileäpintaista tiiltä 1/3 juoksulimityksellä. Ullakkokerros ja aukotusten yläpuoliset kentät vaakapaneelia, ruskeaksi maalattu. Ruskeaksi maalatut umpiräystäät. Ikkuna- ja oviaukot, vesipellit ja kuistin koristeaiheet ruskeita. Ruskea sokkeli.

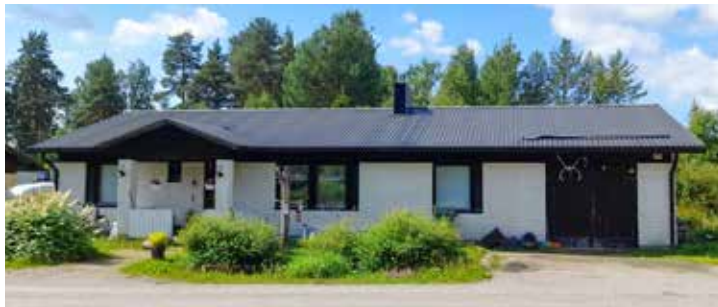
**MORTINKATU 10 992-32-28-4**

1980-luvun yksikerroksinen harjakattoinen pientalo, jossa sisäänvedetty sisäänkäynnin katos. Katulinjan myötäinen, puutarhamainen piha jossa maasto tasaista. Asuinrakennuksessa autotalli.

MATERIAALIT: Vesikatto profiloitua peltiä, tummanruskea. Vesikaton varusteet katon sävyyn. Ulkoverhous valkoista sileäpintaista tiiltä 1/3 juoksulimityksellä. Ullakkokerros ja aukotusten yläpuoliset kentät pystylomalaudoitusta, lämpimän ruskeaksi sävytetty. Tummat umpiräystäät, räystäänaluset valkoiset. Ikkunapuitteet ja ovet lämpimän ruskeita. Vesipellit ruskeat, tiilisaumat ja sokkeli punertavan ruskeat.

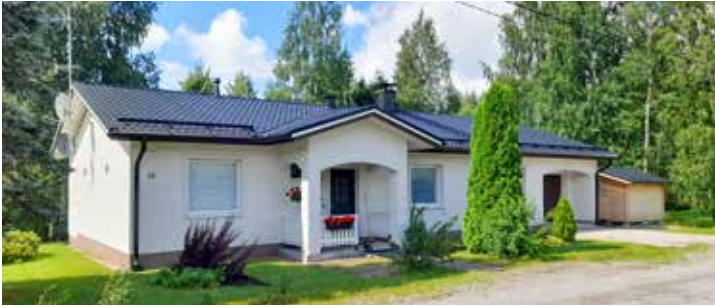
**MORTINKATU 13 992-32-30-4**

1980-luvun yksikerroksinen harjakattoinen pientalo, jossa sisäänvedetty sisäänkäynnin katos. Katulinjan myötäinen, puutarhamainen piha, jossa maasto laskee takapihalle. Asuinrakennuksessa ollut luult. autotalli.

MATERIAALIT: Vesikatto aaltopeltiä, ruskea. Vesikaton varusteet katon sävyyn. Ulkoverhous keltaista koristetiiltä 1/2 tiilen limityksellä. Ullakkokerros vaakapaneelia, ruskeaksi maalattu. Ruskeaksi maalatut umpiräystäät ja räystäänaluset. Ikkunapuitteet, vesipellit ja ovet ruskeita. Ruskea sokkeli. Talousrakennus vaakapaneloitu ruskeilla yksityiskohdilla, keltaiset ikkunat ja ovet.

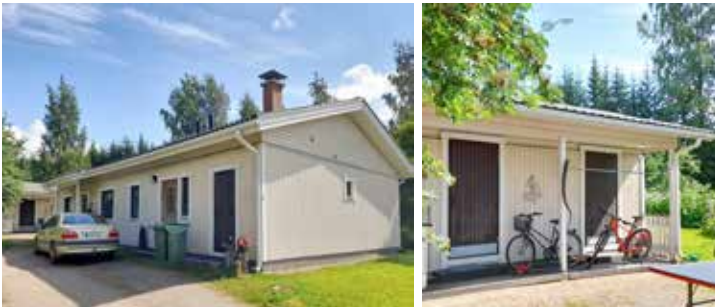
**MORTINKATU 15 992-32-30-5**

1980-luvun yksikerroksinen harjakattoinen pientalo, jossa poikkipäätyinen sisäänkäynnin avokuisti pitkällä sivulla. Kuistissa ja autotallin aukossa kaariaiheet tiilestä. Katulinjan myötäinen, puutarhamainen piha jossa maasto laskee takapihalle. Asuinrakennuksessa autotalli, jonka sisäänkäynti sisäänvedetty muusta rakennuksesta.

MATERIAALIT: Vesikatto aaltopeltiä, musta. Vesikaton varusteet katon sävyyn. Ulkoverhous valkoista tiiltä 1/3 juoksulimityksellä. Valkoiseksi maalatut umpiräystäät ja räystäänaluset. Ikkunapuitteet, vesipellit valkoiset, ikkunoita kehystää ulkonevat tiilikoristeet. Kuistilla tiilipylväät julkisivutiiltä, puukaiteet valkoiseksi maalatut. Sirotepintainen sokkeli.

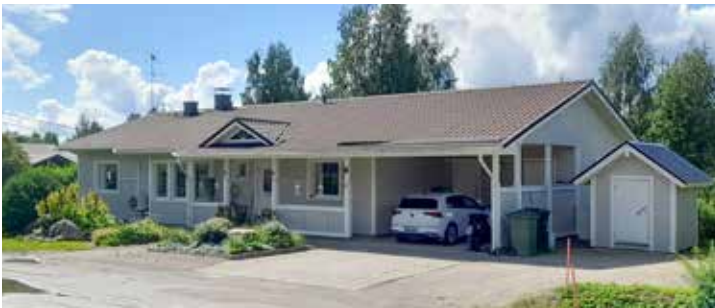
**MORTINKATU 16 992-32-2-8**

1990-luvun yksikerroksinen harjakattoinen pientalo, jossa sisäänkäynnin kuisti poikkeutetun harjan alla. Poikittain katulinjaan nähden. Puutarhamainen piha, jonka maasto nousee tien tasosta. Luultavasti paritalo, jossa kaksi erikokoista asuntoa.

MATERIAALIT: Katto ruskeaa kattotiiltä. Vesikaton varusteet katon sävyyn. Ulkoverhous pystypuupaneelia, ullakkokerroksessa vaakapaneeli. Valkoiseksi maalatut umpiräystäät ja räystäänaluset. Ikkunapuitteet ja ovet ruskeat, vesipellit valkoiset. Vuori- ja nurkkalaudat valkoiset. Sirotepintainen sokkeli. Talousrakennus päärakennuksen mukainen.

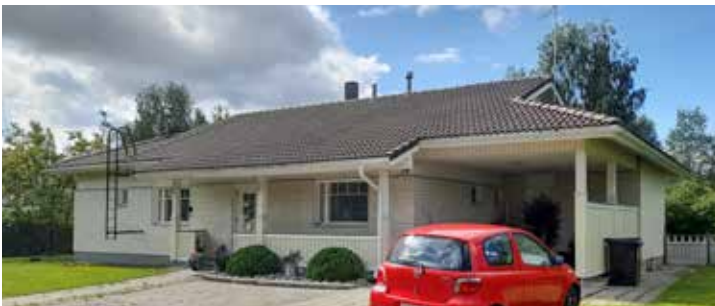
**MORTINKATU 17 992-32-1-1**

1990-luvun yksikerroksinen harjakattoinen pientalo, jossa sisäänkäynnin kuisti poikkeutetun harjan alla. Sisäänkäynnin yllä ikkunallinen kattolyhty. Katulinjan myötäinen. Autokatos asuinrakennuksen katon alla. Puutarhamainen piha, maasto laskee takapihalle.

MATERIAALIT: Katto ruskeaa kattotiiltä. Vesikaton varusteet katon sävyyn. Ulkoverhous pysty- ja vaakapaneelia, paneloinnissa suuntaa vaihtavia koristekenttiä, vaalean harmaaksi maalattu. Valkoiset umpiräystäät, ikkunat, ovet, vuori- ja nurkkalaudat, vesipellit ja koristeaiheet.

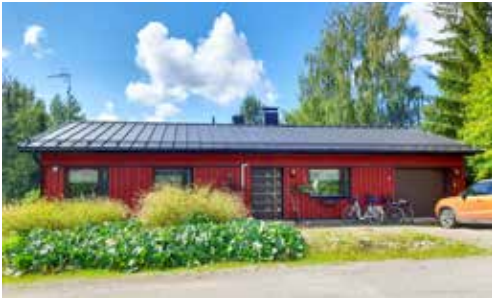
**HINTIKANKATU 7 992-32-29-3**

1980-luvun yksikerroksinen harjakattoinen pientalo, jossa harjan poikkeuksen alla avokuiasteja. Asuinrakennuksessa autotalli. Katulinjan myötäinen. Kadun varressa seulanpääkivirinne. Maasto laskee loivasti länteen. Luultavasti rakentanut ja suunnitellut Tauno Mikkonen, joka rakentanut useat naapuruston pientalot 1980- ja 1990-luvuilla.

MATERIAALIT: Vesikatto konesaumattua peltiä, musta. Vesikaton varusteet katon sävyyn. Ulkoverhous puuta: leveä pystylomalaudoitus, maalattu punainen. Mustaksi maalatut umpiräystäät, räystäänaluset valkoiset. Ikkuna- ja oviaukot hienovaraisesti kehystetty ulkonevalla valkoiseksi maalatulla smyygilaudalla, ei vuorilautoja. Ikkunapuitteet, ovet ja vesipellit valkoisia. Harmaa sokkeli.

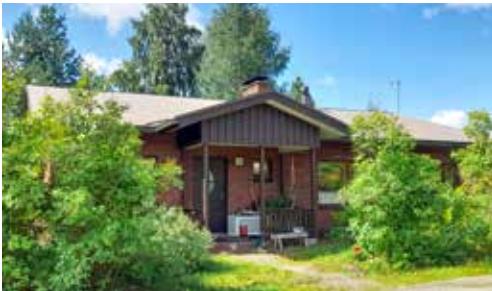
**HINTIKANKATU 9 992-32-29-4**

1980-luvun yksikerroksinen harjakattoinen pientalo. Sisäänkäynti pitkältä sivulta, ei katosta. Asuinrakennuksessa autotalli. Katulinjan myötäinen. Puutarhamainen piha. Maasto laskee loivasti länteen. Saattaa olla Tauno Mikkosen rakentama, joka rakentanut useat naapuruston pientalot 1980- ja 1990-luvuilla.

MATERIAALIT: Vesikatto konesaumattua peltiä, musta. Vesikaton varusteet katon sävyyn. Ulkoverhous puuta: leveä pystylomalaudoitus ja seinän yläosassa vaakapaneeli, maalattu punainen. Mustaksi maalatut umpiräystäät. Ikkuna- ja oviaukot kehitystetty ruskealla smyygilaudalla, ei vuorilautoja. Ikkunapuitteet ja ovet ruskeita, vesipellit mustat. Harmaa sokkeli.

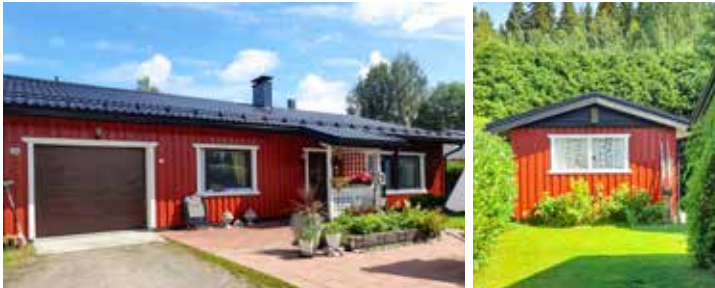
**HINTIKANKATU 13 992-32-28-2**

1980-luvun yksikerroksinen harjakattoinen pientalo, jossa poikkipäätynen sisäänkäynnin avokuisti pitkällä sivulla. Katulinjan myötäinen, puutarhamainen piha jossa maasto nousee loivasti itään. Asuinrakennuksessa autotalli. Etupihalla suojakasvillisuutta.

MATERIAALIT: Vesikatossa peltikate, aaltoprofiili. Ulkoverhous valkoista koristetiiltä 1/3 juoksulimityksellä, ullakkokerros ja aukotusten yläpuoliset kentät pystylomalaudoitusta, ruskeaksi maalattu. Mustaksi maalatut umpiräystäät, räystäänaluset valkoiset. Ikkuna- ja oviaukot ruskealla smyygilaudalla, ei vuorilautoja. Kuistissa valkoiseksi maalattua vaakarimoitusta. Ikkunapuitteet, ovet ja vesipellit ruskeita. Sirotepinainen sokkeli.

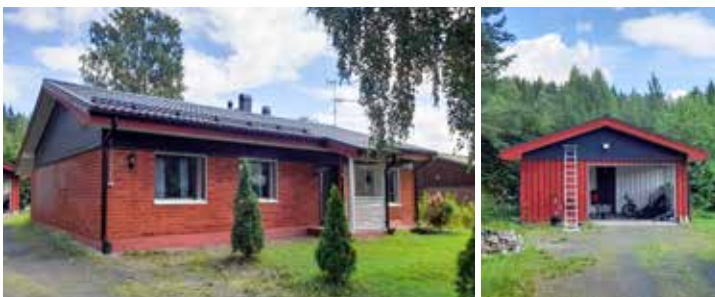
**HINTIKANKATU 16 992-32-2-1**

1980-luvun yksikerroksinen harjakattoinen pientalo, jossa avokuistin poikkeutetun harjan alla. Suuret tiilipylväät sisäänkäynnin molemmilla puoliilla. Asuinrakennuksessa autotalli. Katulinjan myötäinen, maasto tasaista.

MATERIAALIT: Vesikatto profiloitua peltiä, vaaleanruskea. Ulkoverhous punatiiltä 1/3 juoksulimityksellä. Ullakkokerroksessa ja kuistin yläosassa pystylomalau-doitus, maalattu ruskea. Umpiräystäät ruskealla räystääslaudalla. Ikkunapuitteet ja pellitykset ruskeat.

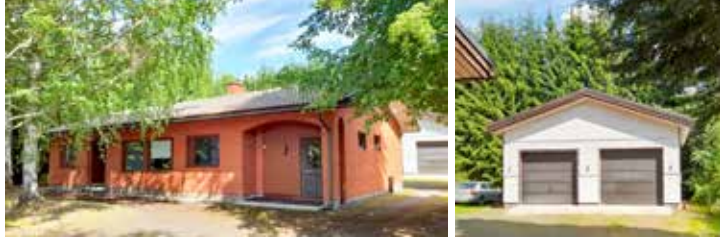
**HINTIKANKATU 18 992-32-2-2**

1990-luvun yksikerroksinen harjakattoinen pientalo, jossa avokuistin poikkeutetun harjan alla. Katulinjan myötäinen, maasto tasaista. Pihan puolella harjan alla kuisti, ja pihalla autotallirakennus. Luultavasti rakentanut ja suunnitellut Tauno Mikkonen, joka rakentanut useat naapuruston pientalot 1980- ja 1990-luvuilla.

MATERIAALIT: Vesikatto profiloitua peltiä, musta. Vesikaton varusteet katon sävyyn. Ulkoverhous tiiltä ja puuta: punatiili 1/3 juoksulimityksellä ja punertavalla saumalla. Ullakkokerroksessa vaakanelointi, mustaksi maalattu. Umpiräystäät, räystäänaluset valkoiset ja punainen räystääslauta. Pienet vuoratut kissanpenkit. Ikkuna- ja oviaukot kehystetty ulkonevalla valkoisella smyygilaudalla, ei vuorilautoja. Ikkunapuitteet ja ovet ruskeita. Kuistissa valkoiseksi maalattua vaakarimoitusta. Punainen sokkeli.

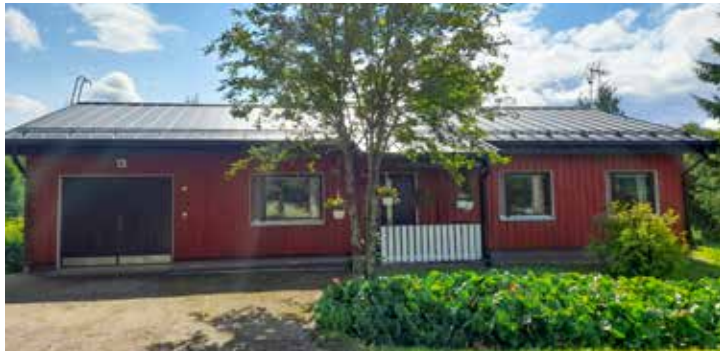
**LEINOSKATU 4 992-32-2-4**

1990-luvun yksikerroksinen harjakattoinen pientalo, jossa harjan poikkeituksen alla avokuisteja. Asuinrakennuksessa autotalli. Katulinjan myötäinen. Kadun varressa suojakasvillisuutta. Maasto tasainen.

Rakentanut ja suunnitellut Tauno Mikkonen, joka rakentanut useat naapuruston pientalot 1980- ja 1990-luvuilla. Pari viereiselle talolle: ovat viimeiseksi rakennetut Mikkosen rakentamista pientaloista.

MATERIAALIT: Vesikatto profiloitua peltiä, musta. Vesikaton varusteet katon sävyyn. Ulkoverhous puuta: leveä pystylomalaudoitus, maalattu punainen. Ullakkokerros vaakapaneloitu. Mustaksi maalatut umpiräystäät, räystäänaaluset valkoiset. Ikkuna- ja oviaukot hienovaraisesti kehystetty ulkonevalla valkoiseksi maalatulla smyggilaudalla, ei vuorilautoja, ei nurkkalautoja. Ikkunapuitteet ja ovet ruskeaksi maalatut, valkoiset vesipellit. Harmaa sokkeli.

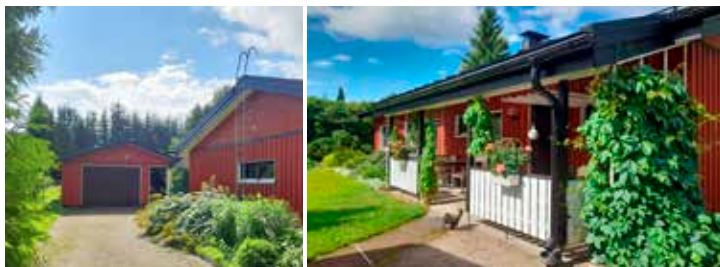
**LEINOSKATU 6 992-32-2-9**

1990-luvun yksikerroksinen harjakattoinen pientalo, jossa harjan poikkeituksen alla avokuisteja. Asuinrakennuksessa autotalli, ja takapihalla verstaaksi ajateltu talousrakennus. Katulinjan myötäinen. Puutarhamainen piha. Maasto tasainen.

Rakentanut ja suunnitellut Tauno Mikkonen, joka rakentanut useat naapuruston pientalot 1980- ja 1990-luvuilla. Pari viereiselle talolle: ovat viimeiseksi rakennetut Mikkosen rakentamista pientaloista.

MATERIAALIT: Vesikatto konesaumattua peltiä, musta. Vesikaton varusteet katon sävyyn. Ulkoverhous puuta: leveä pystylomalaudoitus, maalattu punainen. Ullakkokerros vaakapaneloitu. Mustaksi maalatut umpiräystäät, räystäänaaluset valkoiset. Ikkuna- ja oviaukot hienovaraisesti kehystetty ulkonevalla valkoiseksi maalatulla smyggilaudalla, ei vuorilautoja, ei nurkkalautoja. Ikkunapuitteet ja ovet ruskeaksi maalatut, valkoiset vesipellit. Harmaa sokkeli.
